COMUNE DI VAIE

PIANO REGOLATORE GENERALE COMUNALE

INDIVIDUAZIONE, TUTELA E VALORIZZAZIONE
DEI BENI CULTURALI E ARCHITETTONICI,
NELL'AMBITO COMUNALE

SCHEDE
E DOCUMENTAZIONE
FOTOGRAFICA

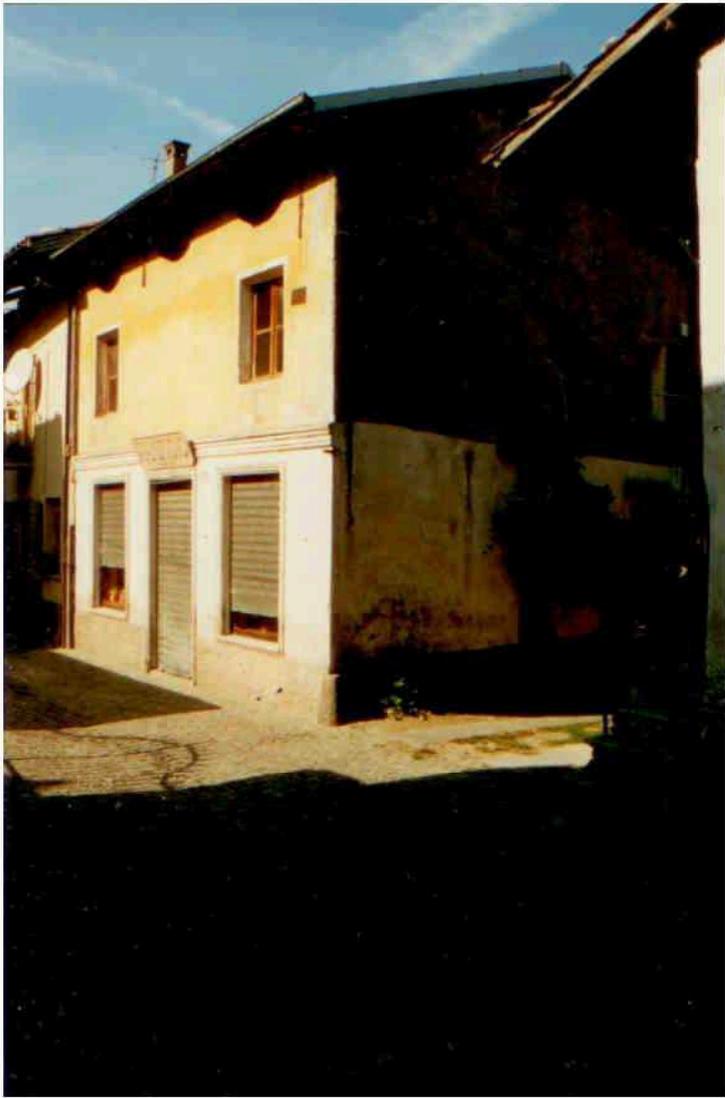
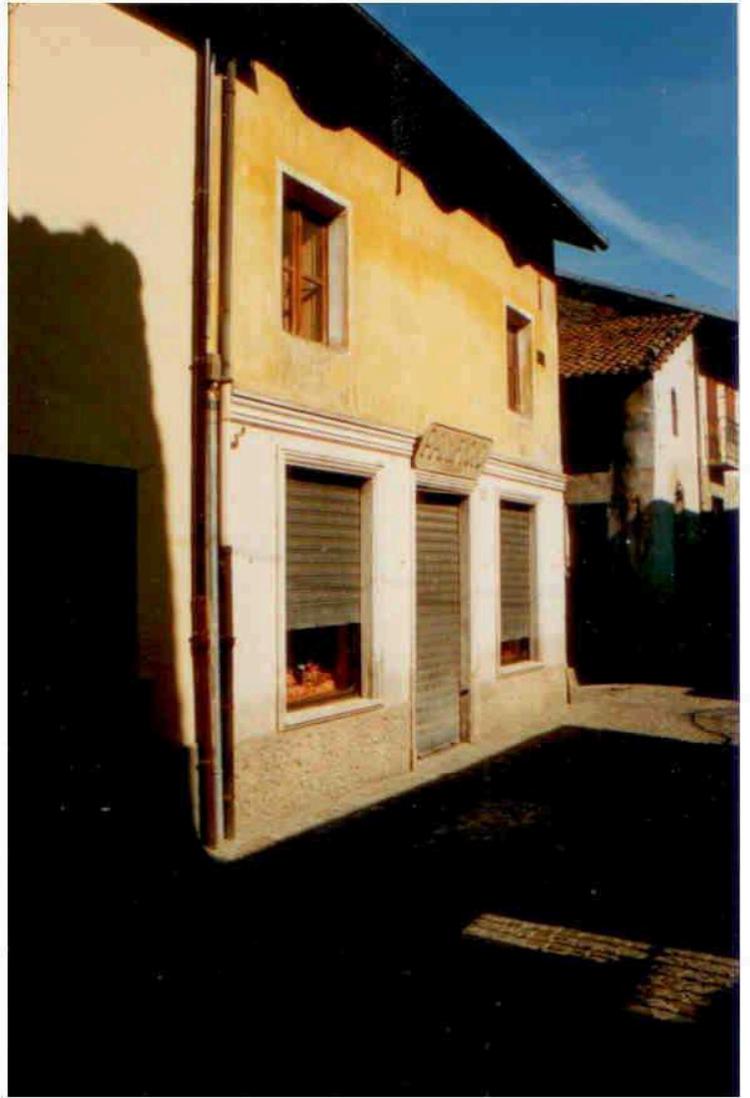
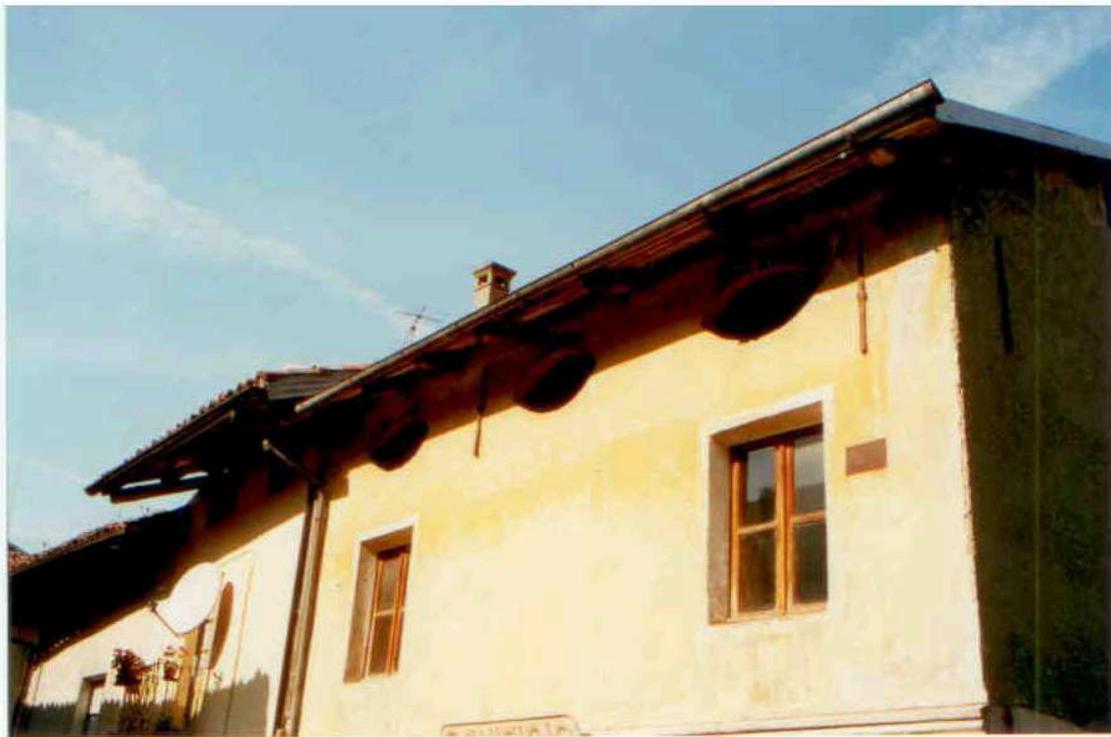
foto 8

8	Riferimento foto n° 8	Particolare 1
	DENOMINAZIONE	casa della panetteria
	UBICAZIONE	Via Roma n° 15
	EPOCA	secolo XVII-XVIII
	DESCRIZIONE	l'edificio a pianta pseudo rettangolare su tre livelli di cui l'ultimo è destinato a sottotetto in muratura mista, volte a botte in muratura, apertura di ingresso e finestre ai vari livelli, apertura ad oculo a livello del sottotetto
	STATO CONSERVAZIONE	DI Buono. Non sono visibili crepe o fessurazioni sui prospetti, il manto di copertura è in buono stato. Sono visibili invece fessurazioni e mancanza di continuità sui bordi esterni e interni delle aperture a oculo.
	OSSERVAZIONI	Le aperture ad oculo del piano sottotetto sono visibili in numerosi edifici coevi della bassa e media Val di Susa.
	USO ORIGINALE	
	INTERVENTI AMMESSI	manutenzione ordinaria, straordinaria e ristrutturazione interna; mantenimento dei caratteri tipologici e dei materiali originari

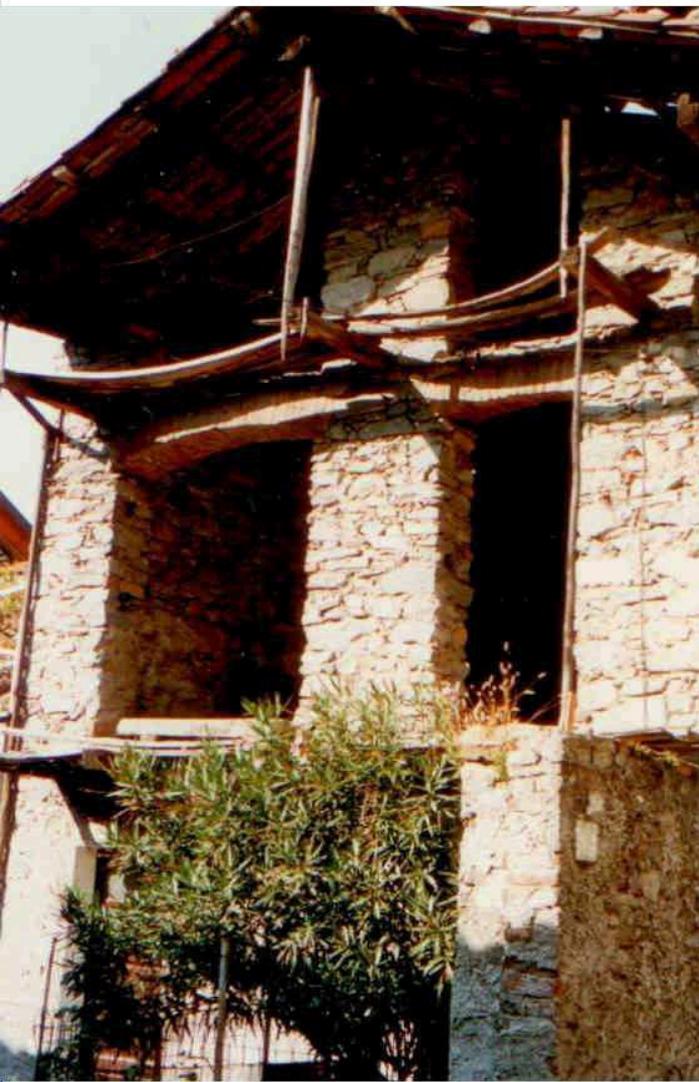
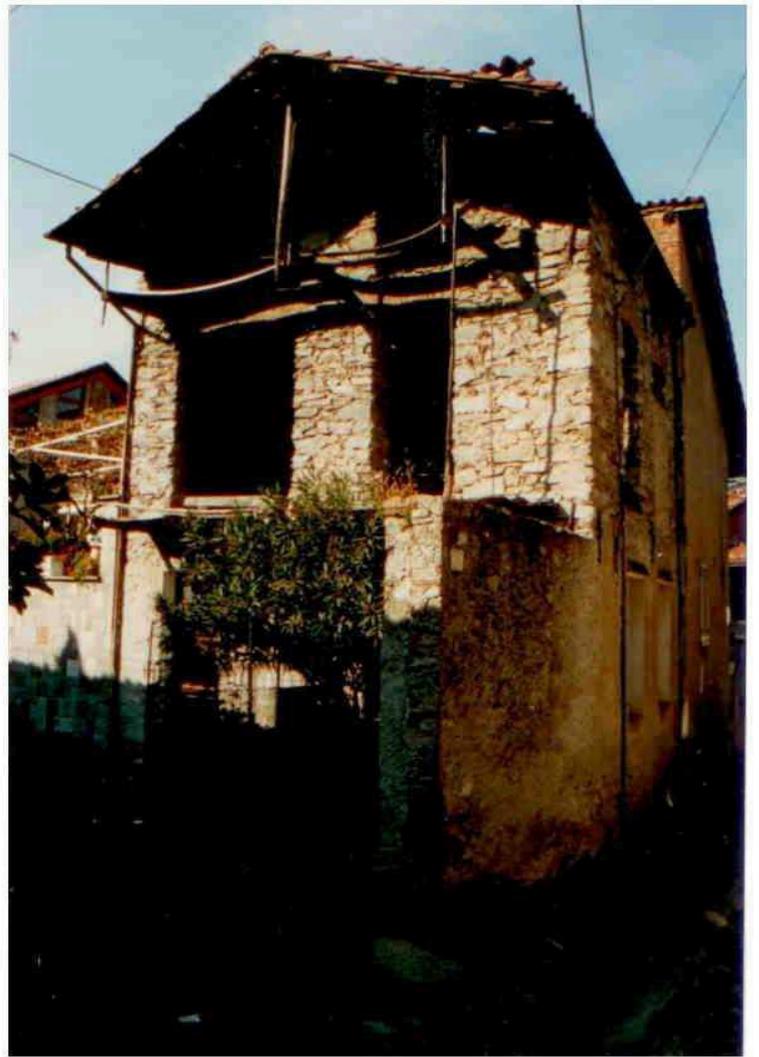
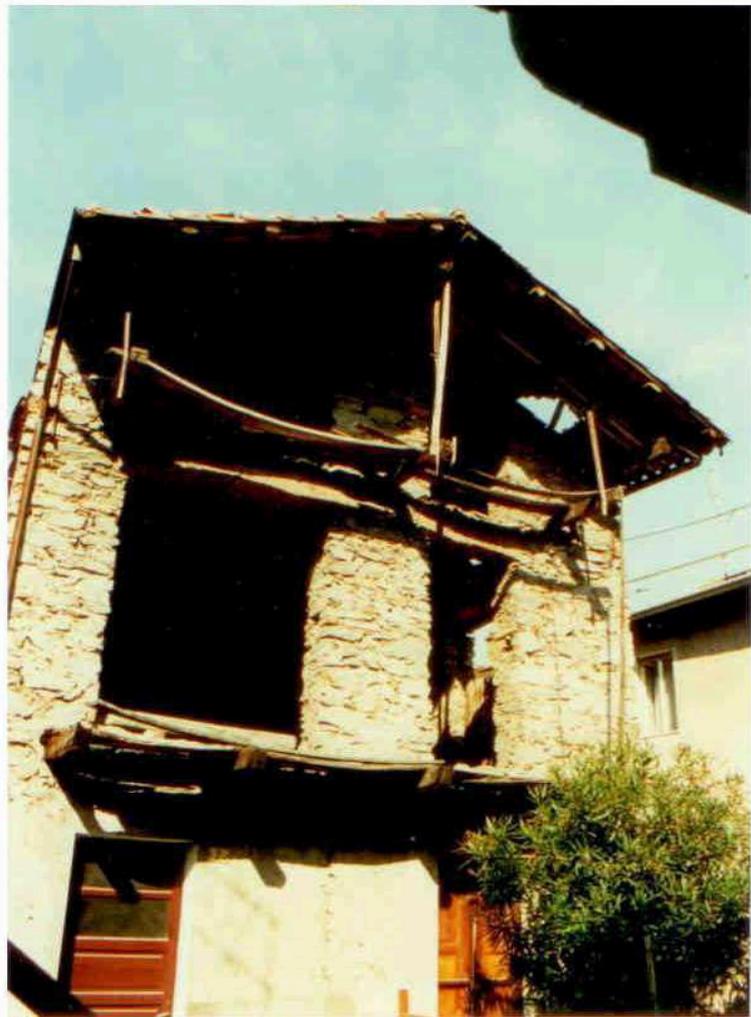
foto 9

9	Riferimento foto n° 9	Particolare 1
	DENOMINAZIONE	fienile
	UBICAZIONE	Via San Pancrazio n° 2/A
	EPOCA	secolo XIX
	DESCRIZIONE	l'edificio a pianta rettangolare su tre livelli in materiale lapideo aperture con architrave in mattoni pieni e solai e balconi in legno .Il materiale lapideo sui tre prospetti del fienile è di varia pezzatura, anche sbizzato.
	STATO CONSERVAZIONE	DI Mediocre. E' visibile un'area sul manto di copertura in cui

è crollata l'orditura lignea ed il manto di copertura in tegole marsigliesi. Non sono visibili crepe, fessurazioni o vacui sulle murature.
	OSSERVAZIONI	
	USO ORIGINALE	
	INTERVENTI AMMESSI	manutenzione ordinaria. Nel caso di richiesta di interventi per il ripristino dell'orditura del tetto o la ricostruzione dei balconi in legno è prescritto l'impiego di materiali lignei dello stesso tipo di quelli esistenti. E' possibile il recupero ai fini abitativi

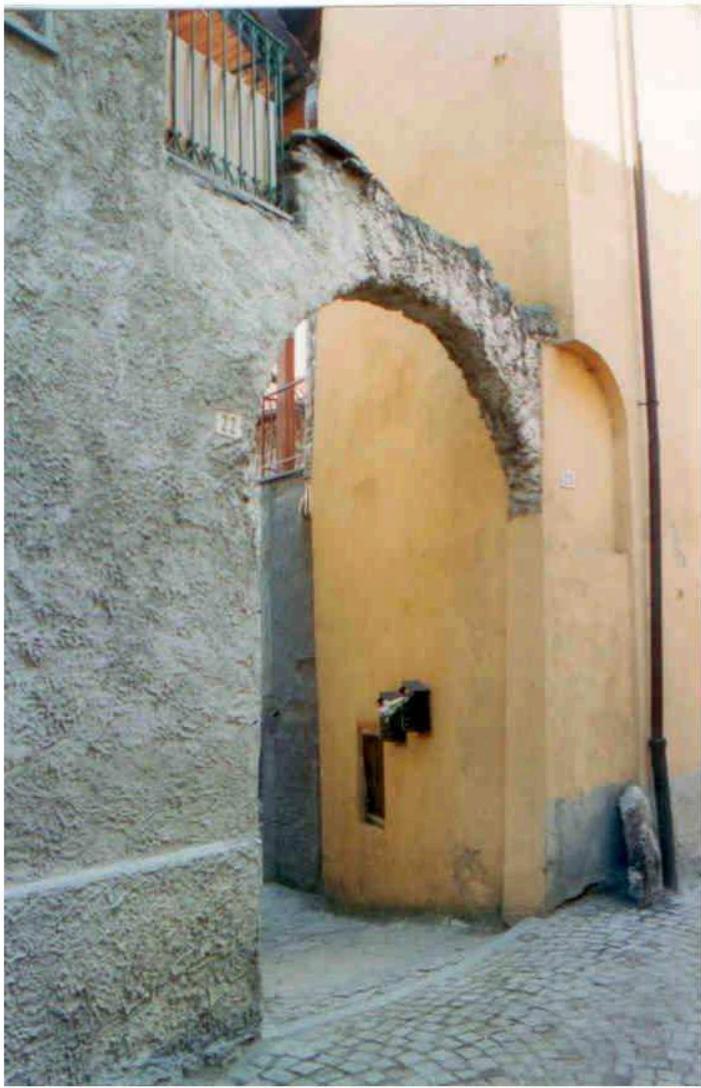
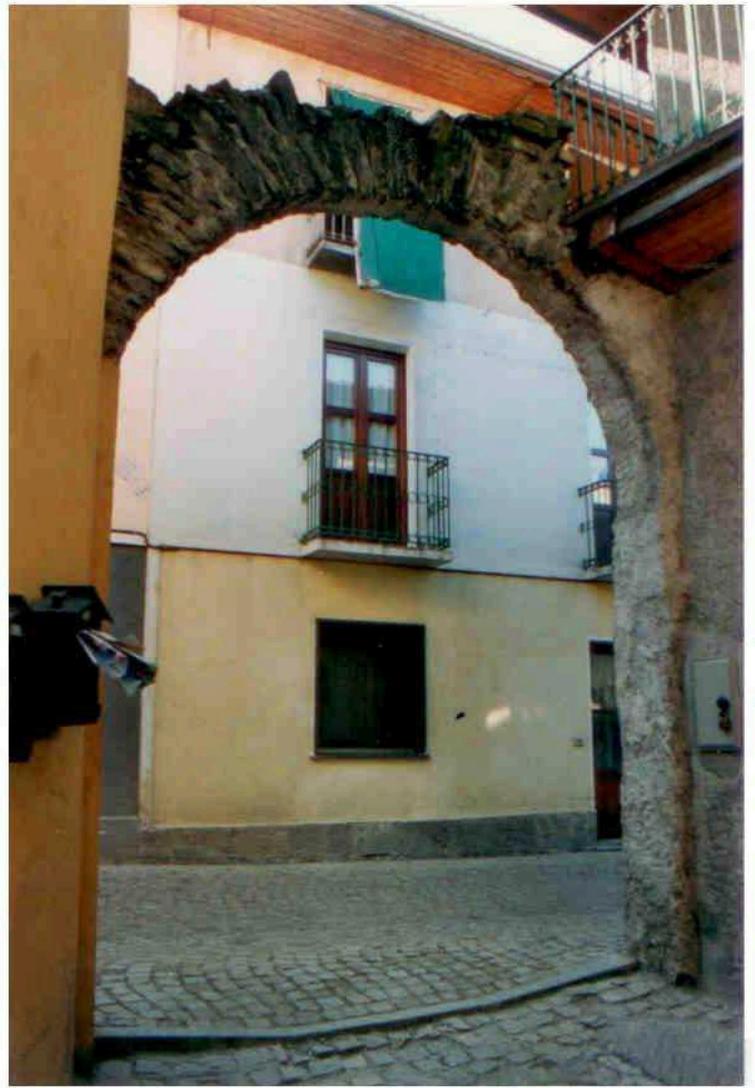
foto 11

11	Riferimento foto n° 11	Particolare 1
	DENOMINAZIONE	Portale
	UBICAZIONE	Via I° Maggio s.n.c.
	EPOCA	secolo XVII/XVIII
	DESCRIZIONE	Portale di ingresso a cortile in materiale lapideo parzialmente intonacato con arco a pieno centro impostato su piedritti lapidei
	STATO	DI Mediocre- I prospetti presentano il parziale

CONSERVAZIONE	distacco degli intonaci e la quasi mancanza degli elementi lapidei alla sommità.
	OSSERVAZIONI	il portale è parte integrante del tessuto urbano storico del capoluogo
	USO ORIGINALE	
	INTERVENTI AMMESSI	manutenzione ordinaria e straordinaria

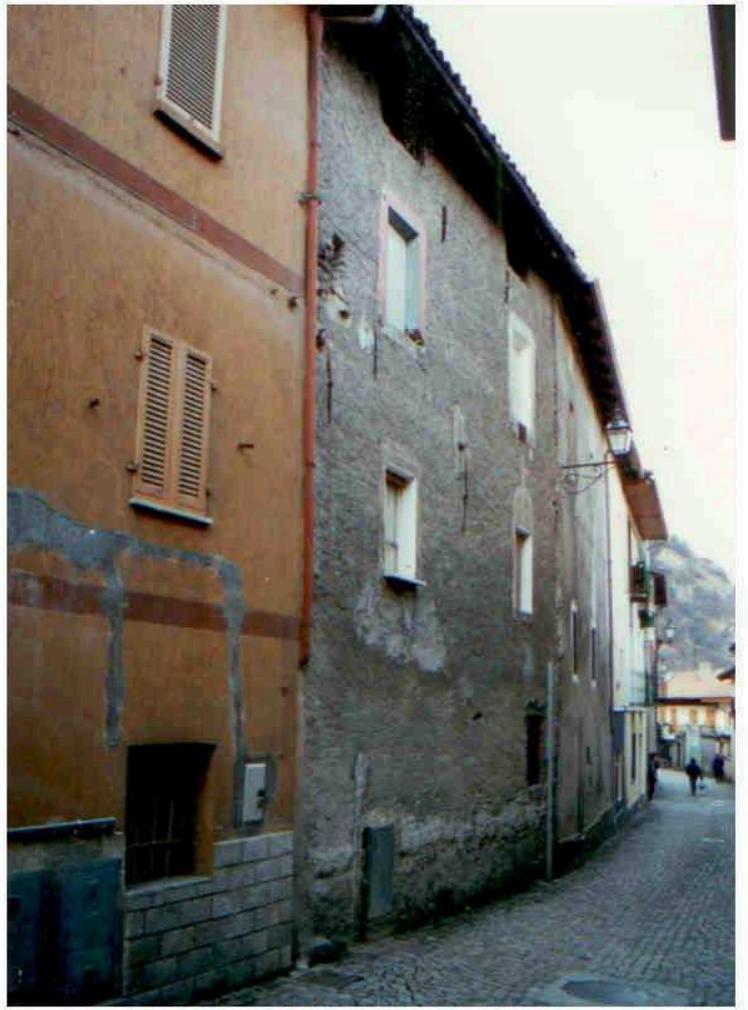
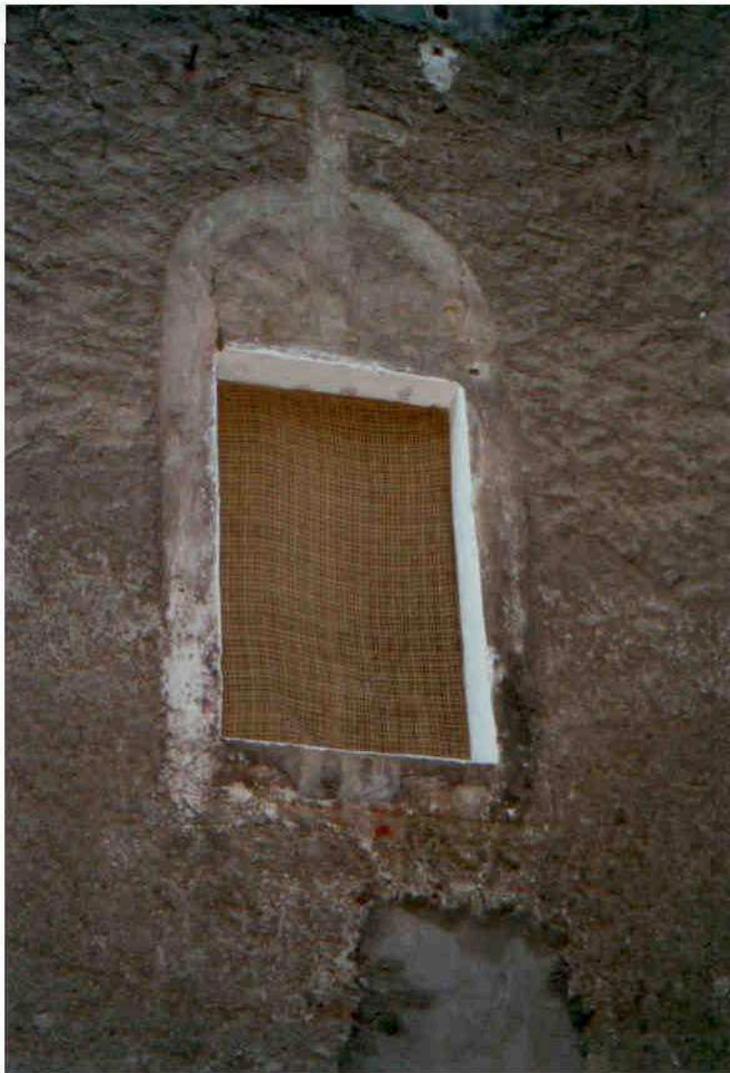
foto 15

15	Riferimento foto n° 15	Particolare 1
	DENOMINAZIONE	Casa di vicolo superiore.
	UBICAZIONE	Vicolo superiore n° 6
	EPOCA	secolo XVIII/XIX
	DESCRIZIONE	Edificio a pianta pseudo rettangolare a tre piani fuori terra in muratura lapidea e laterizia intonacata con volte a botte e solai in legno, tetto con orditura in legno e manto di copertura in tegole marsigliesi. Aperture finestrate sulla via principale.
	STATO CONSERVAZIONE	DI Mediocre – sono visibili efflorescenze sull'intonaco lato strada principale.

OSSERVAZIONI	L'interesse dell'edificio è costituito dall'esistenza di un profilo decorativo con croce nella parte superiore della cornice di una apertura finestrata
	USO ORIGINALE	
	INTERVENTI AMMESSI	manutenzione ordinaria con risanamento delle murature, straordinaria e ristrutturazione interna, con il mantenimento dell'elemento decorativo

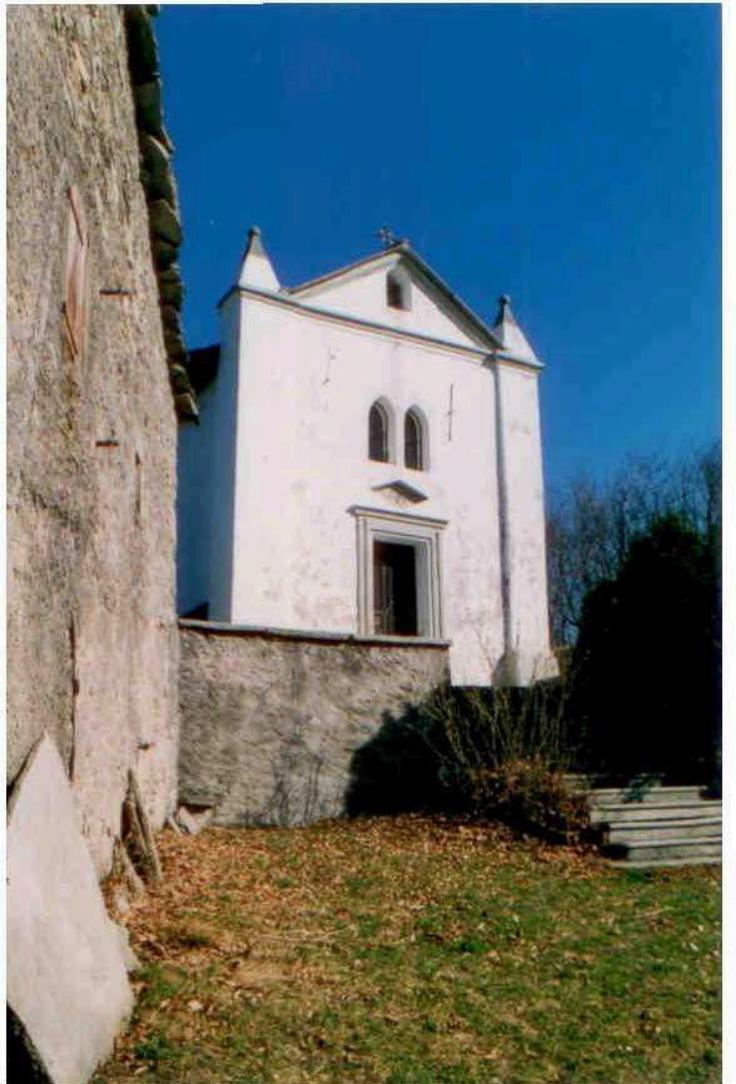
foto 18

18	Riferimento foto n° 18	Particolare 6
	DENOMINAZIONE	Cappella S. Maria
	UBICAZIONE	Borgata Mura
	EPOCA	1892
	DESCRIZIONE	Edificio a pianta rettangolare in muratura lapidea intonacata. Manto di copertura in lose su orditura in legno. Scala lapidea esterna di accesso
	STATO CONSERVAZIONE	DI Mediocre- il prospetto principale presenta distacchi di intonaco e dilavamenti.
	OSSERVAZIONI	
	USO ORIGINALE	
	INTERVENTI AMMESSI	manutenzione ordinaria e straordinaria

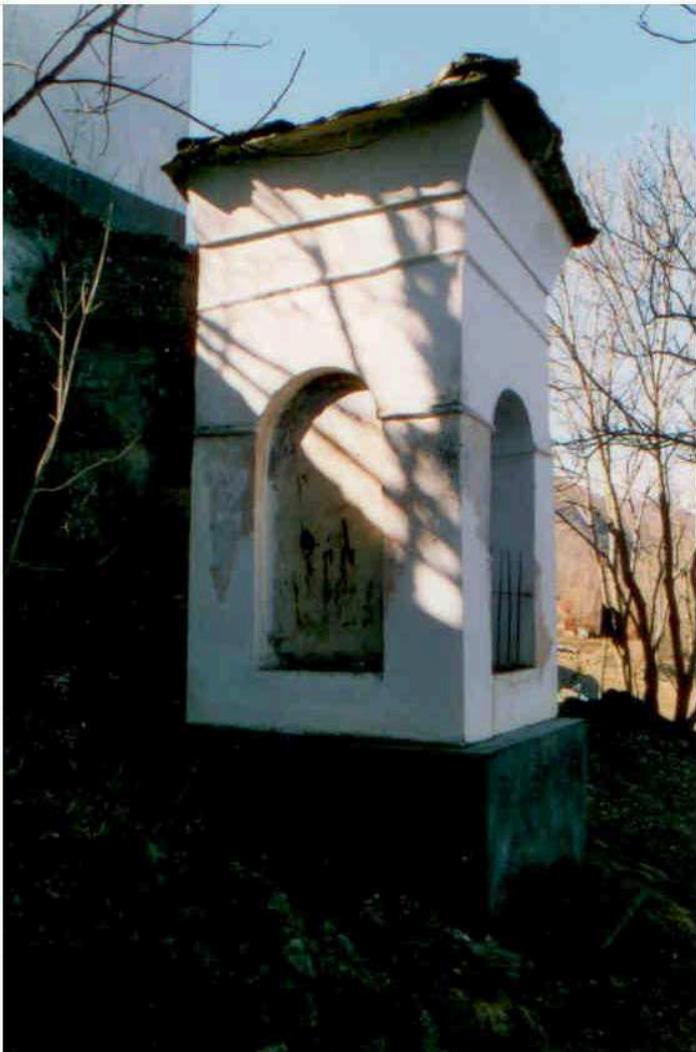
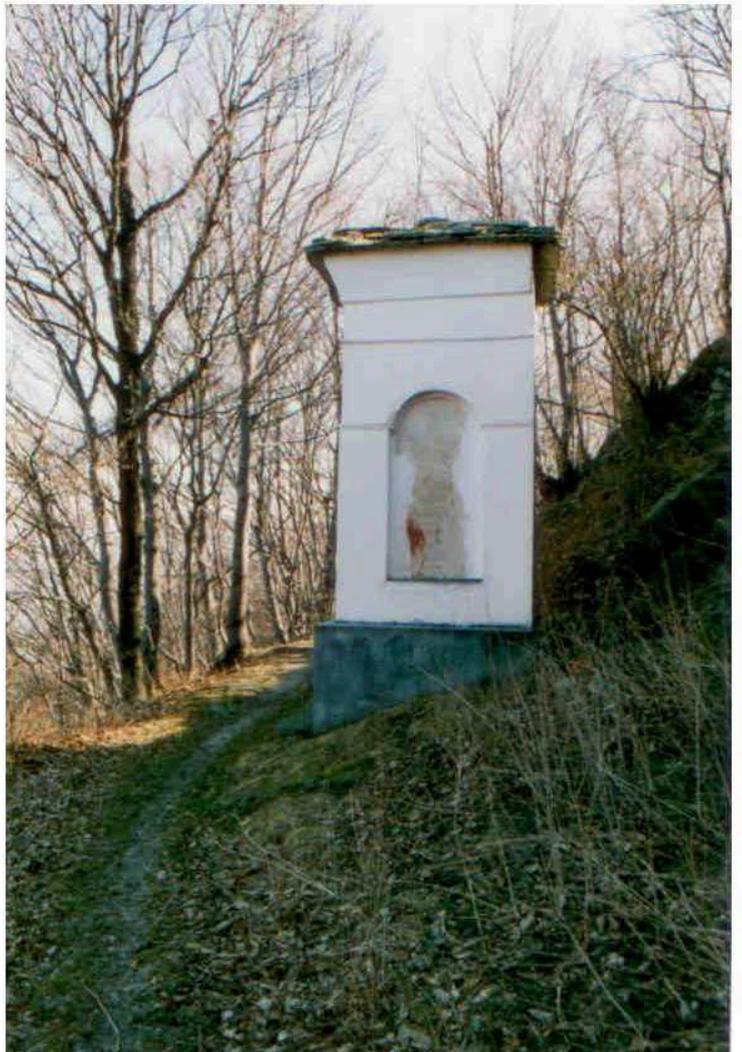
foto 19

19	Riferimento foto n° 19	Particolare 6
	DENOMINAZIONE	Pilone votivo
	UBICAZIONE	Borgata Mura
	EPOCA	secolo XVIII/XIX
	DESCRIZIONE	Edicola votiva a pianta quadrata con nicchia centrale e due laterali in muratura lapidea intonacata. Manto di copertura in lose su orditura

ligna. Lacerti di affreschi sacri
	STATO CONSERVAZIONE	DI Danni gravi- I prospetti presentano distacchi di intonco, fenomeni di dilavamento e scomparsa totale degli affreschi sacri posti nelle nicchie.
	OSSERVAZIONI	Il pilone votivo è parte integrale dei percorsi devozionali montani.
	USO ORIGINALE	
	INTERVENTI AMMESSI	manutenzione ordinaria.

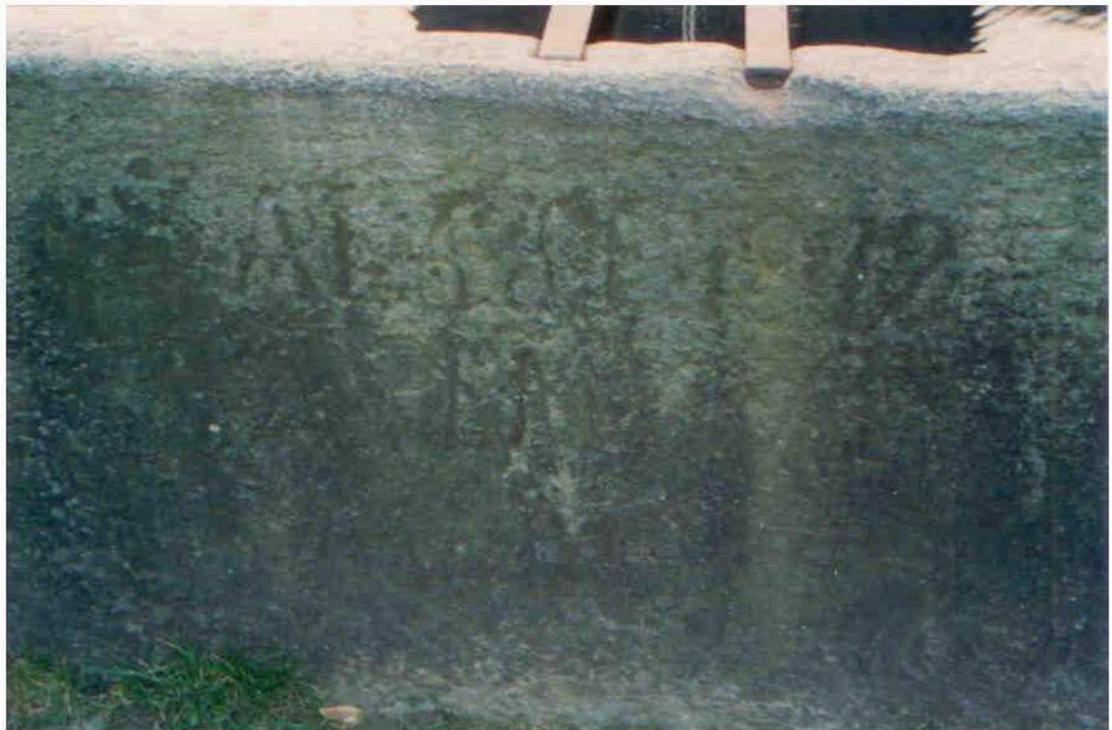
foto 21

21	Riferimento foto n° 21	Particolare 7
	DENOMINAZIONE	Fontana comunitaria.
	UBICAZIONE	Borgata Folatone
	EPOCA	1872
	DESCRIZIONE	Manufatto a pianta rettangolare costituito da vasca di contenimento dell'acqua in quattro lastre lapidee legate con malta di calce e grappe metalliche. Torone in pietra localizzato posteriormente.
	STATO CONSERVAZIONE	DI Mediocre – le lastre in pietra costituenti la vasca presentano fenomeni di efflorescenza e di non perfetta tenuta

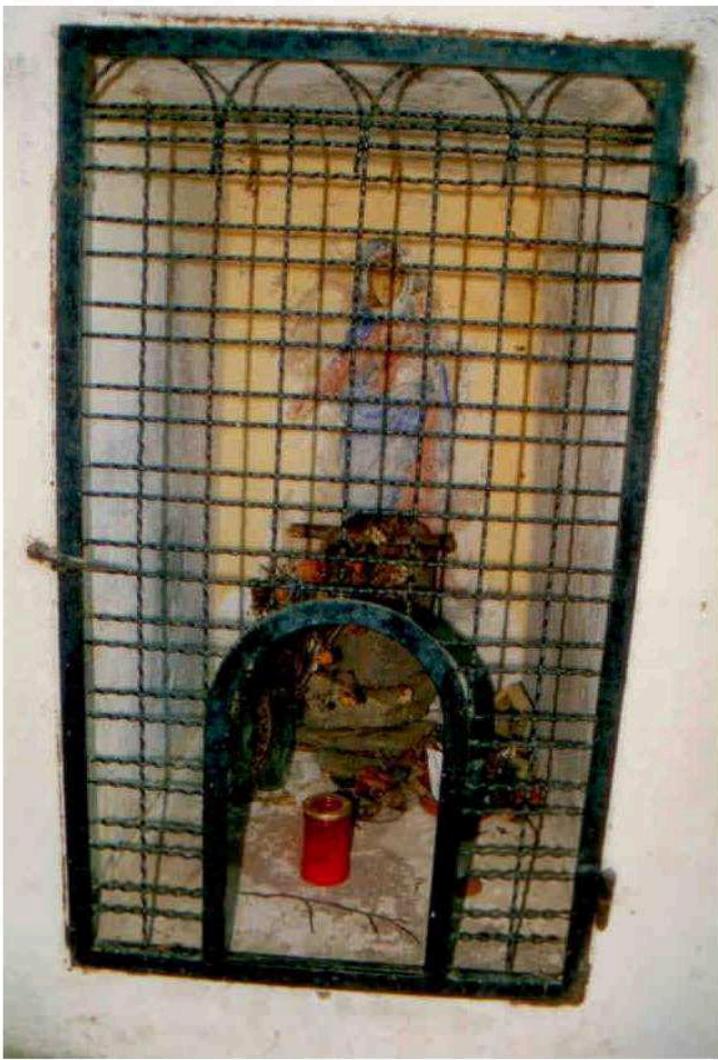
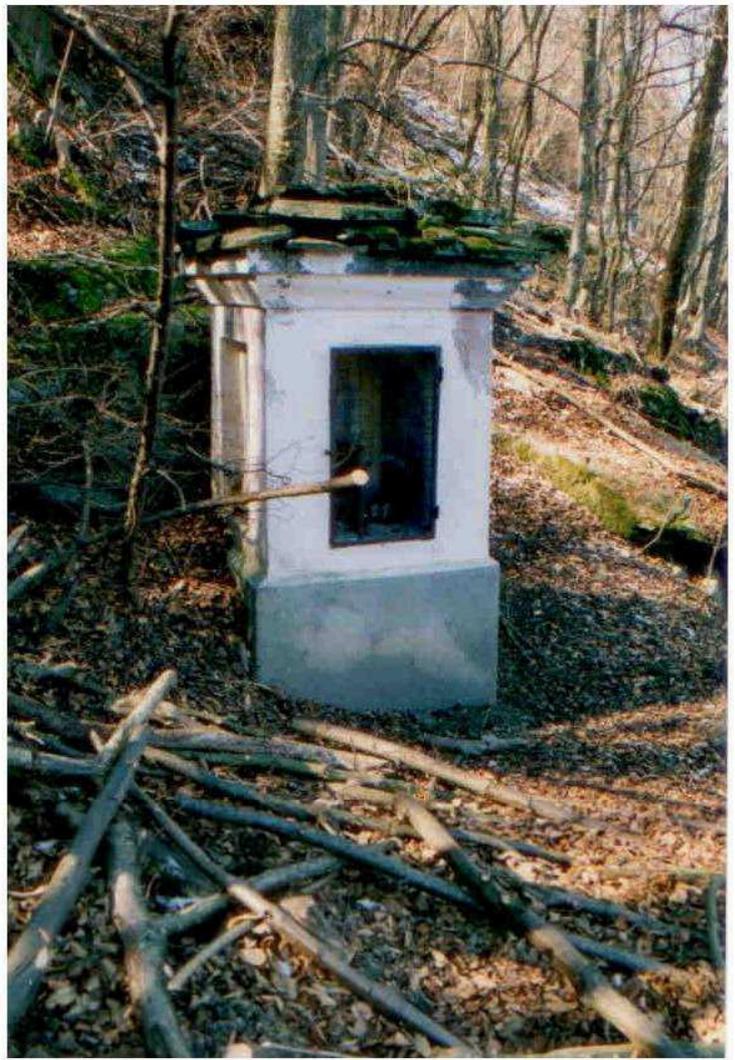
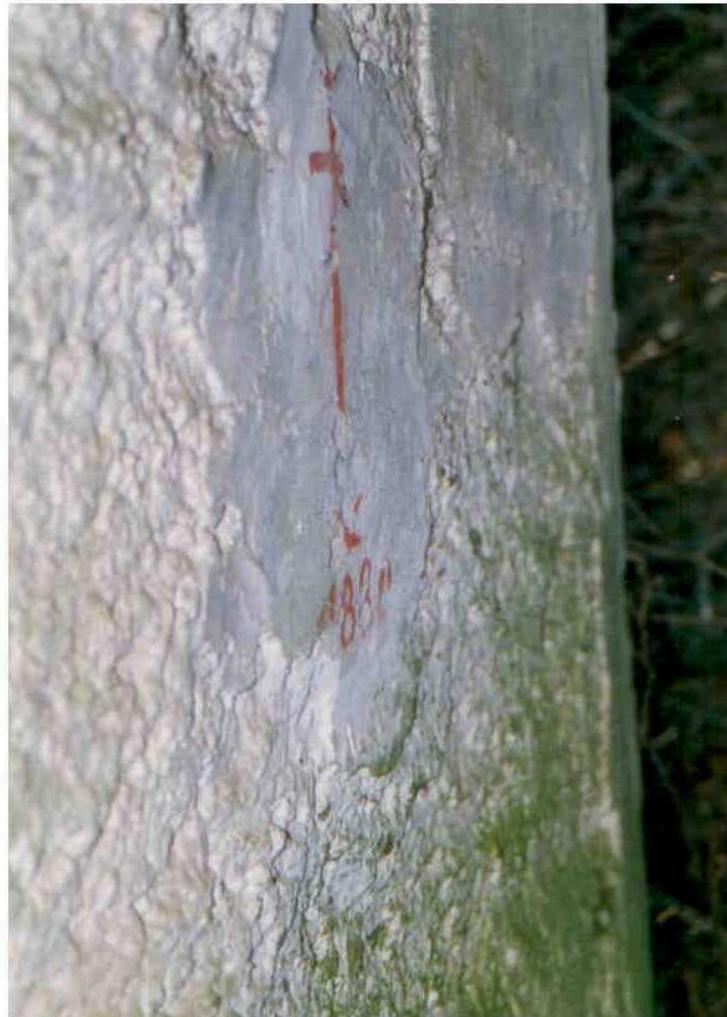
foto 27

27	Riferimento foto n° 27	Particolare 5
	DENOMINAZIONE	Pilone votivo.
	UBICAZIONE	Presca Cattero – strada comunale di Pietra Bruna
	EPOCA	1830
	DESCRIZIONE	Manufatto a pianta quadrata in materiale lapideo intonacato. Manto di copertura in lose. Presenza di nicchia con affresco sacro.
	STATO CONSERVAZIONE	DI Pessimo- I prospetti presentano distacchi di intonaco, fenomeni di dilavamento, efflorescenza e danni al manto di copertura mancante di alcune lose.
	OSSERVAZIONI	
	USO ORIGINALE	
	INTERVENTI AMMESSI	Manutenzione ordinaria e straordinaria con rifacimento dell'intonaco e il completamento del manto di copertura in lose.

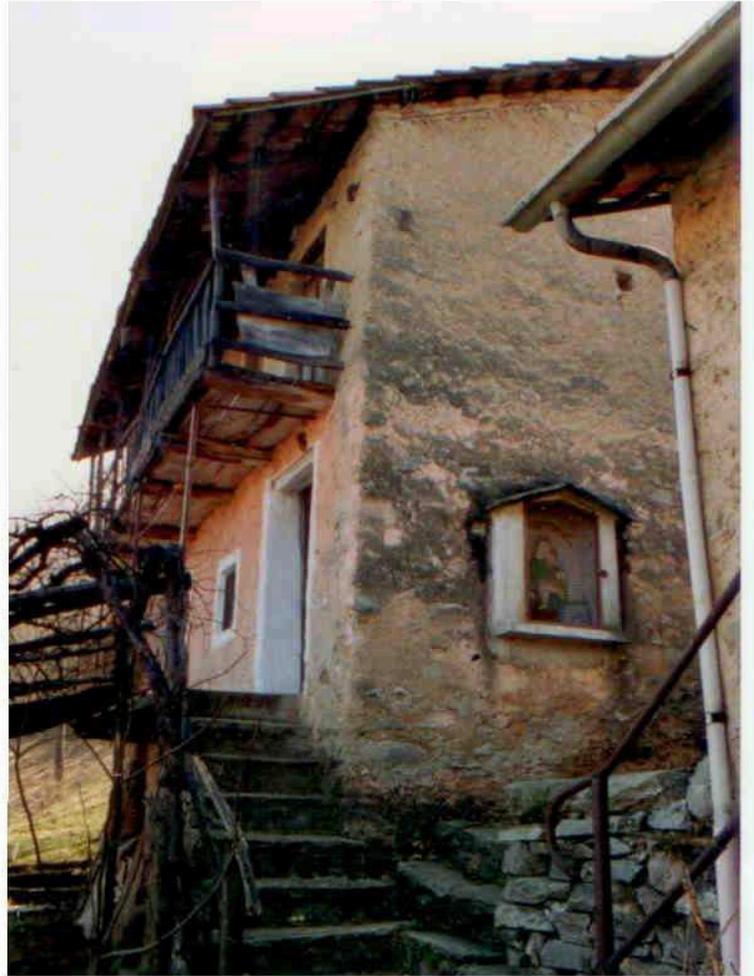
foto 28

28	Riferimento foto n° 28	Particolare 4
	DENOMINAZIONE	Casa rurale Usseglio
	UBICAZIONE	Casa Usseglio
	EPOCA	seconda metà del secolo XIX

DESCRIZIONE	Edificio con pianta a "L" a tre piani fuori terra in muratura lapidea e solai in legno. Volte lapidee, scala esterna in pietra e manto di copertura in lose su orditura in legno. Presenza di balcone e lobbia in legno. E' presente un'edicola sacra parietale.
	STATO DI CONSERVAZIONE	Pessimo- I prospetti presentano distacchi di intonaco, fenomeni di dilavamento, e danni alle strutture lignee delle lobbie
	OSSERVAZIONI	
	USO ORIGINALE	
	INTERVENTI AMMESSI	Manutenzione ordinaria e straordinaria, con ripristino delle parti di intonaco deteriorate o staccate, ristrutturazione interna. Ogni intervento sul balcone o la lobbia in legno deve essere effettuato con l'impiego di elementi dello stesso tipo di quelli esistenti.

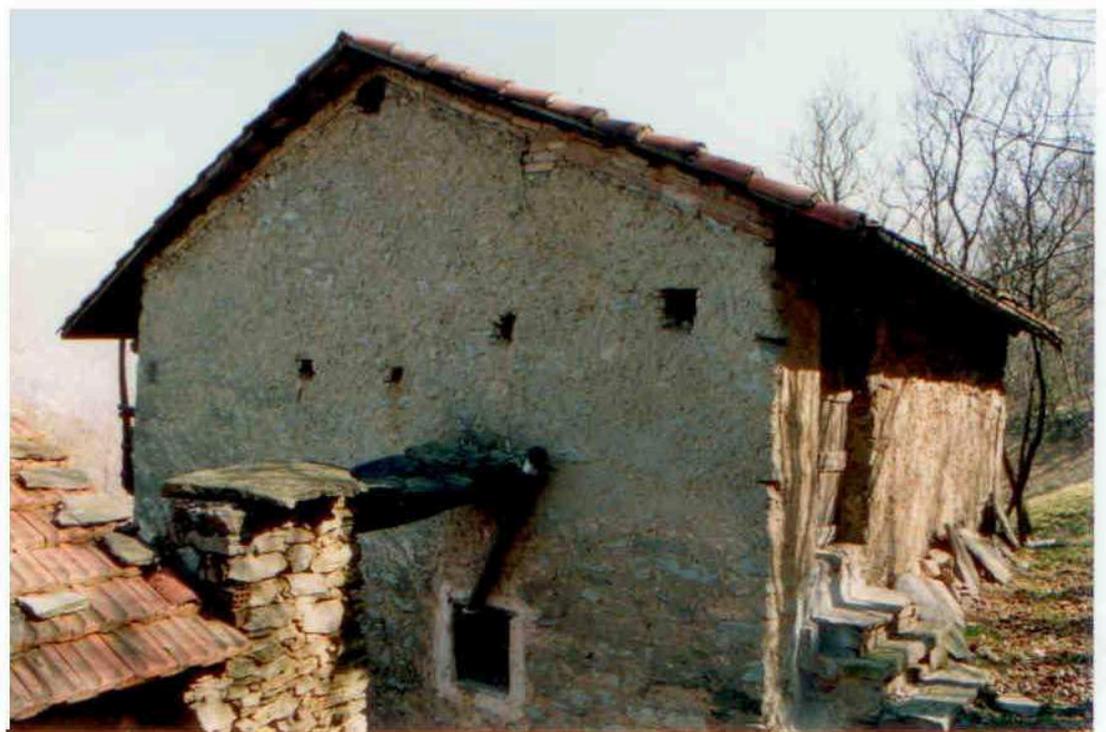
foto 29

29	Riferimento foto n° 29	Particolare 6
	DENOMINAZIONE	Casa rurale
	UBICAZIONE	Borgata Mura
	EPOCA	seconda metà del secolo XIX
	DESCRIZIONE	Edificio a pianta romboidale a due piani fuori terra in muratura lapidea parzialmente intonacata. Volte lapidee e solai in legno. Manto di copertura in lose su orditura in legno. Aperture su prospetti.
	STATO DI CONSERVAZIONE	Mediocre- I prospetti presentano distacchi di leganti fra i cocci in pietra e danni alla copertura in lose.
	OSSERVAZIONI	
	USO ORIGINALE	
	INTERVENTI AMMESSI	Manutenzione ordinaria, straordinaria e ristrutturazione interna. E' ammessa la ripresa dell'intonaco su tutti i prospetti e la riparazione del manto di copertura in lose.
