## COMUNE DI VAIE

Piano Regolatore Generale Comunale

Relazione geologica

Rielaborazione a seguito delle osservazioni della  
Regione Piemonte prot. 25711/DB0817 PPU del 12.07.2011

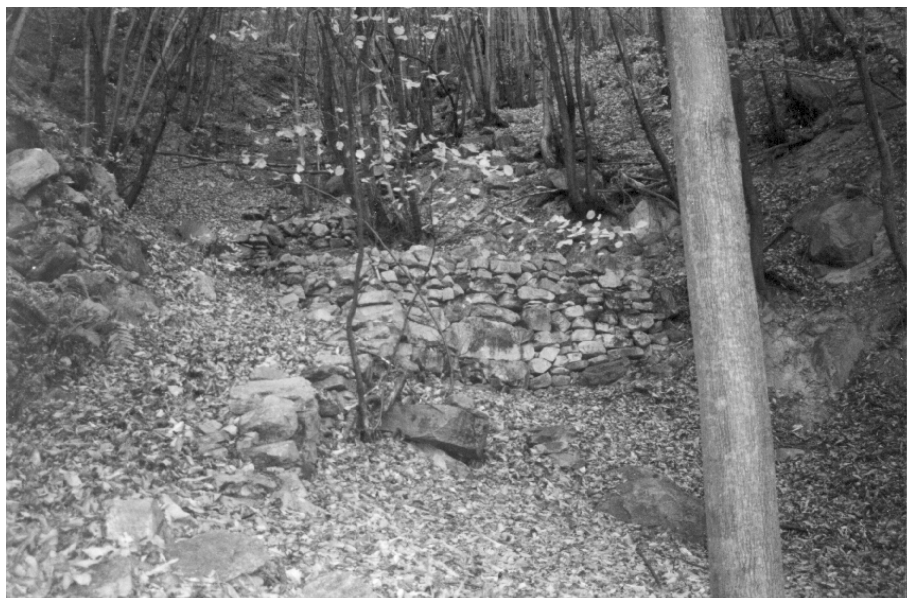
*Figura 5: Briglie in pietra a secco. La briglia in primo piano risulta ancora ben conservata mentre quella in secondo piano, posta più a monte, appare parzialmente smantellata. Versante, a sud di Vaie, quota 660 m circa (scheda censimento n. 10, allegato n. II).*

L'acqua incanalata veniva probabilmente fatta confluire lungo impluvi naturali e spesso regimati con piccole briglie (Figura 5).

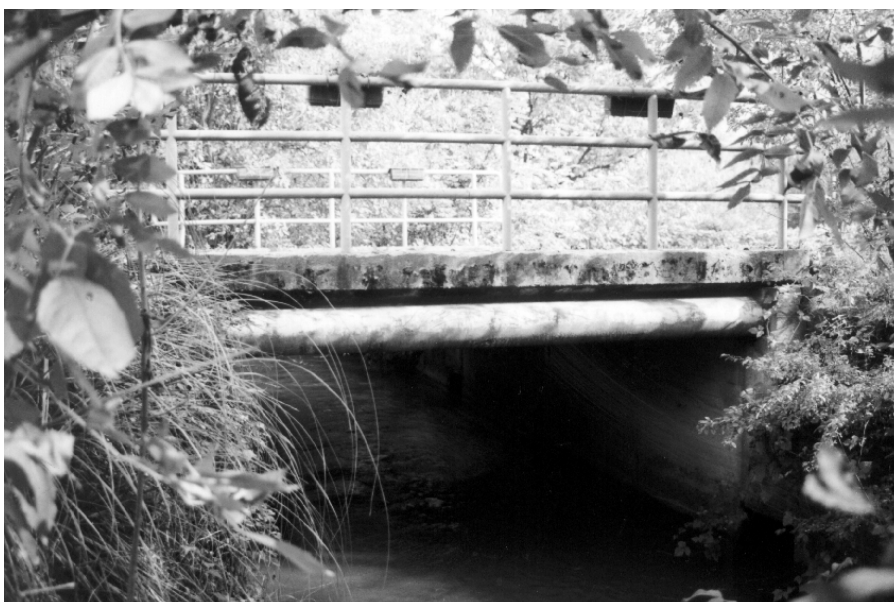
*Figura 6: Attraversamento del canale del Molino o Cantarana. La luce di deflusso dell'attraversamento in calcestruzzo armato è di 1.5-2 metri circa. Fondovalle, a nord-ovest di Vaie in prossimità del confine comunale con S. Antonino di Susa, punto quotato 377.6m (scheda censimento n. 5, allegato n. II).*

Il Canale Cantarana (o del Molino) è caratterizzato da numerosi attraversamenti stradali (Figura 6, Figura 7 e Figura 8) le cui sezioni di deflusso appaiono sottodimensionate e favoriscono, in caso di portate eccezionali, la tracimazione e il conseguente allagamento delle aree limitrofe. Ad esempio, l'attraversamento nei pressi del Molino è caratterizzato da una luce ridotta e la sezione risulta completamente occupata dalla portata normale (Figura 8).

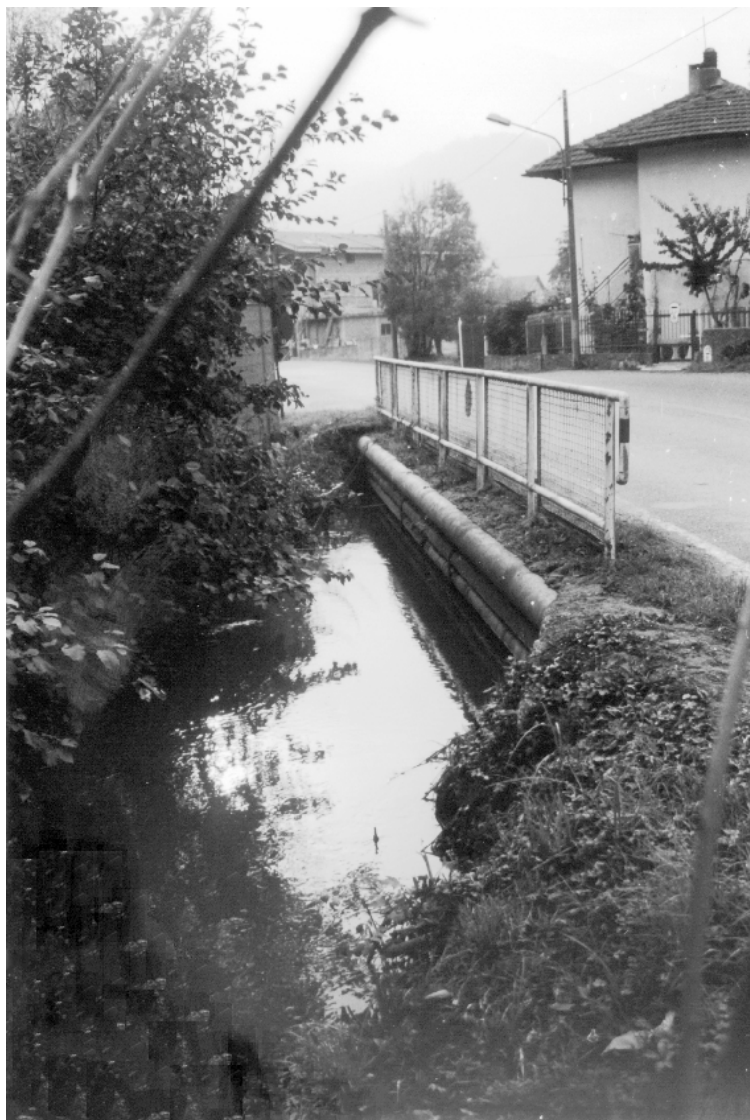
*Figura 8: Attraversamento del canale del Molino o Cantarana, Via Torino. Nei pressi del Molino la sezione di deflusso, in condizioni di portate normali, è quasi interamente occupata (scheda censimento n. 7, allegato n. II).*

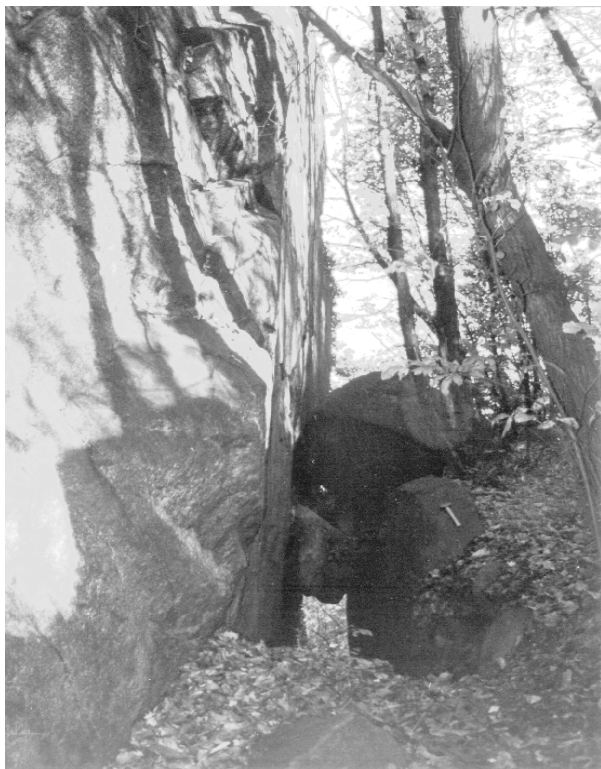
*Figura 13: Trench appartenente al sistema K1 con apertura intorno al metro e con riempimento detritico. Accumulo della “frana Rumiano”, versante a sud-est di Vaie, quota 420 m, presso il “ricovero Rumiano”.*

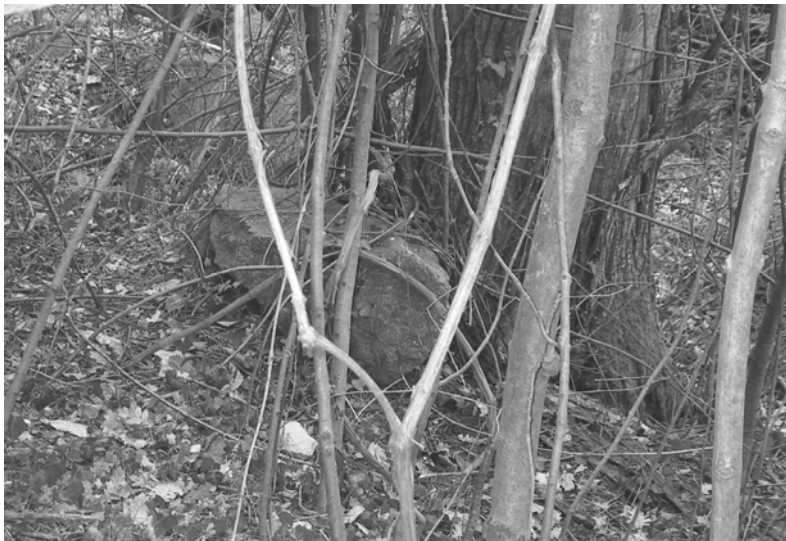
*Figura 15: massa arrestato dal tronco di un castagno.*

La morfologia dell'area circostante le zone M1 e M2 è caratterizzata una frana pregressa della quale si riconosce ancora la nicchia di distacco, mentre la zona di accumulo è riconoscibile per la presenza di alcuni grossi massi (circa 5-10 m<sup>3</sup>) e da alcuni massi (vol. inf. al m<sup>3</sup>) uno dei quali ha impattato alla base di un tronco di castagno (Figura 15).

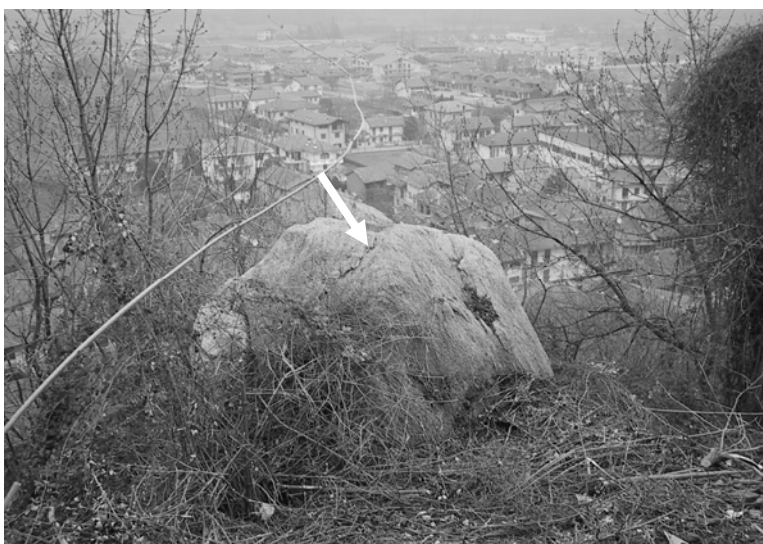
*Figura 16: vista - da monte verso valle - del masso erratico M4; volume di circa  $125 \text{ m}^3$ .*

Il sottosettore è inoltre caratterizzato dalla presenza di un masso potenzialmente instabile poggiante su depositi sciolti ed ubicato a valle della chiesa di San Pancrazio. Il masso (denominato M4) ha un volume di circa  $125 \text{ m}^3$  (Figura 15) ed è potenzialmente pericoloso in quanto può essere destabilizzato da fenomeni erosivi di scalzamento (causati ad esempio da piogge molto intense).

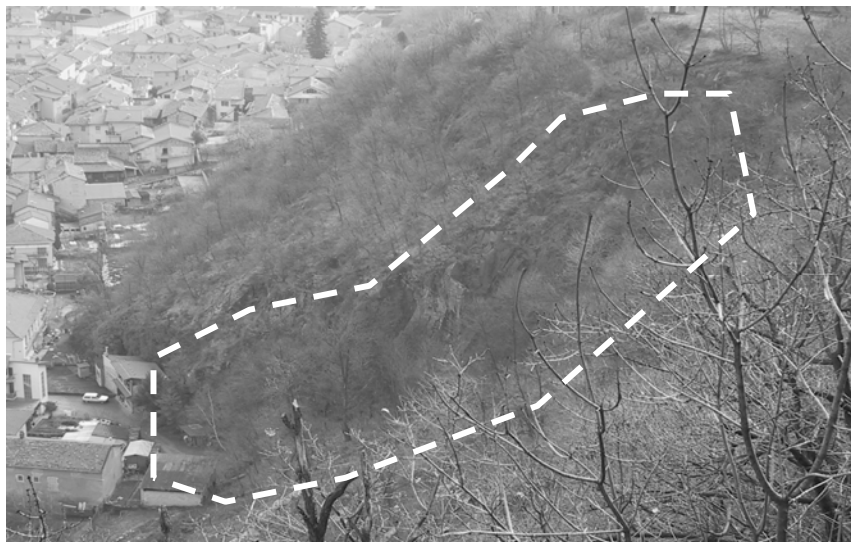
Figura 17: vista del settore A2 dal settore B (area tratteggiata).

Il **sottosettore A2** comprende la parete rocciosa subverticale orientata circa N-S, rivolta verso W e il versante acclive (denominato canalino) posto ad oriente rispetto alla frana di Loc. Grangia di San Pancrazio (Figura 17).

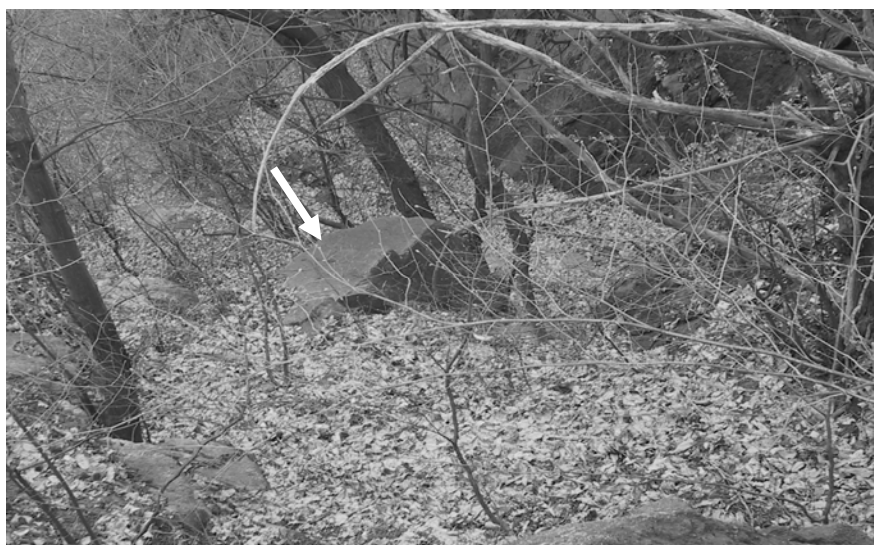
Figura 18: la freccia indica il masso instabile, volume pari a circa 10 m<sup>3</sup>, in detrito (zona A2 - canalino).

Nel settore sono stati individuati 18 blocchi instabili di cui 2 appoggiati su depositi sciolti di versante e potenzialmente pericolosi in quanto possono essere destabilizzati da fenomeni erosivi di scalzamento, assimilabili a fenomeni di crollo (Figura 18). Eventuali crolli sono incanalati nel canalino (pendenza di circa 40-45°).

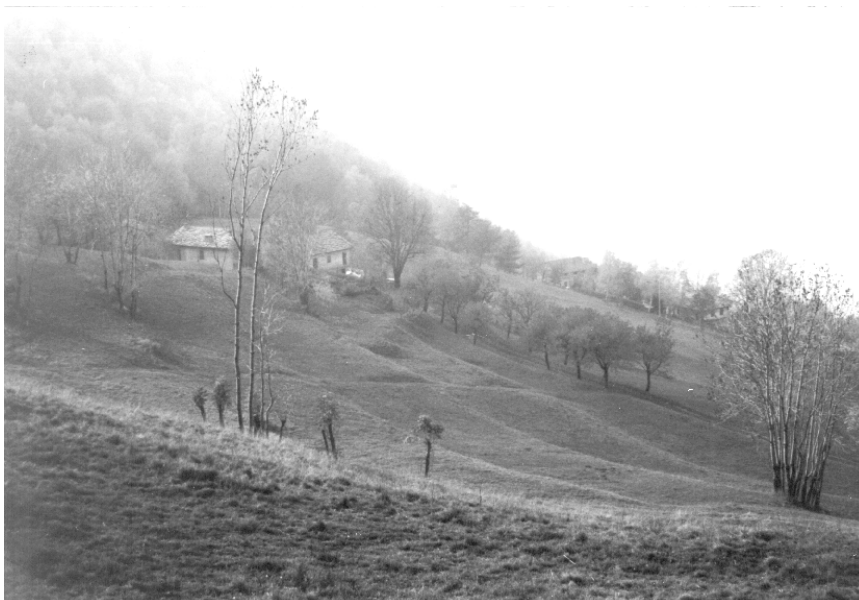
*Figura 21: Frana di Prese Meniot-Tridari. L'immagine mette in evidenza alcune vecchie nicchie di distacco, l'andamento ondulato e le diffuse rotture di pendenza che caratterizzano il corpo di frana. I casteggiati in primo piano corrispondono alla Borgata Presa Meniot mentre quelli in lontananza alla Borgata Prese Tridari. Versante ad est di Presa Meniot, quota 1.100 m.*
