COMUNE DI VAIE

PIANO REGOLATORE GENERALE COMUNALE

INDIVIDUAZIONE, TUTELA E VALORIZZAZIONE
DEI BENI CULTURALI E ARCHITETTONICI,
NELL'AMBITO COMUNALE

SCHEDE
E DOCUMENTAZIONE
FOTOGRAFICA

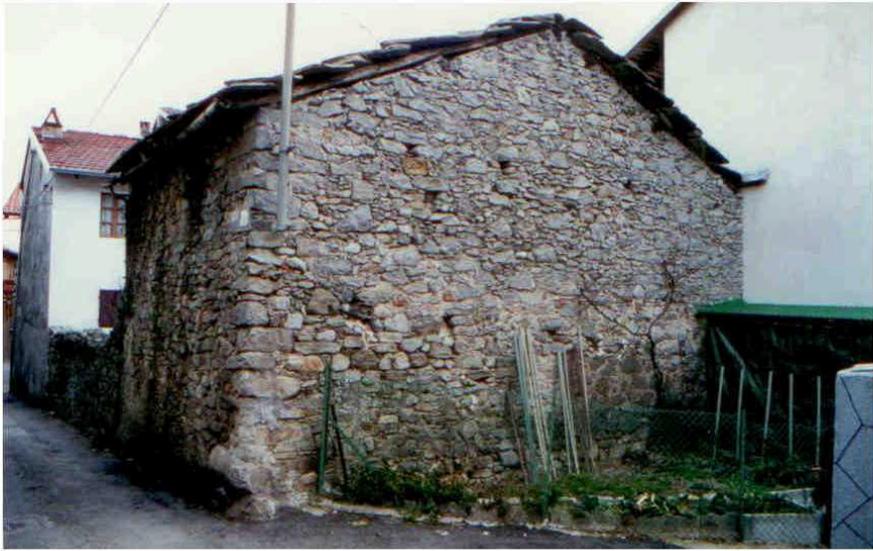
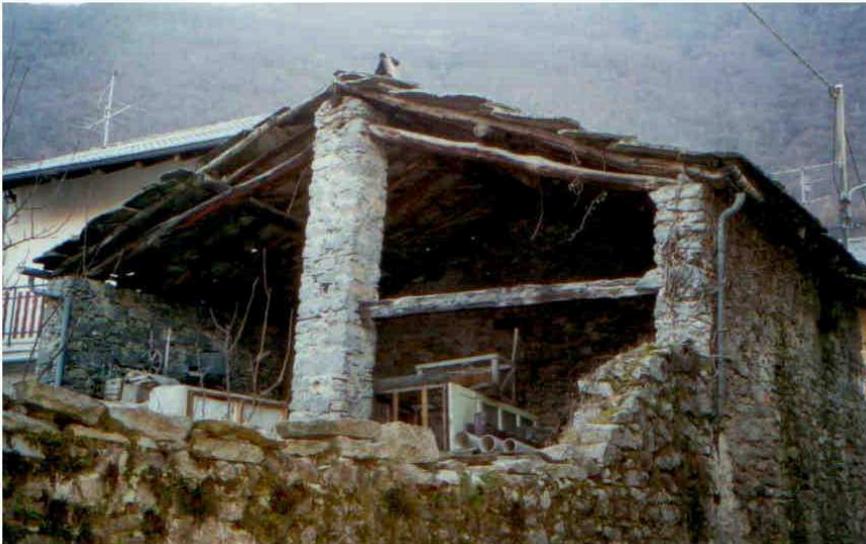
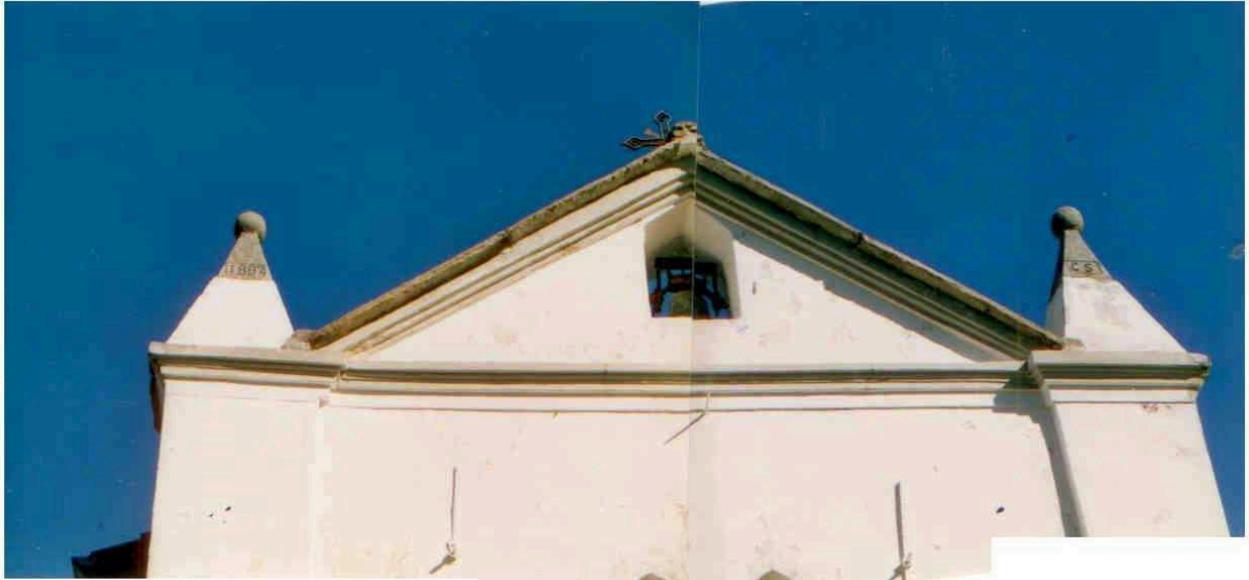
foto 17

17	Riferimento foto n° 17	Particolare 1
	DENOMINAZIONE	Tettoia rurale
	UBICAZIONE	Via Roma n° 42
	EPOCA	secolo XVIII/XIX
	DESCRIZIONE	Fabbricato a pianta rettangolare a un piano fuori

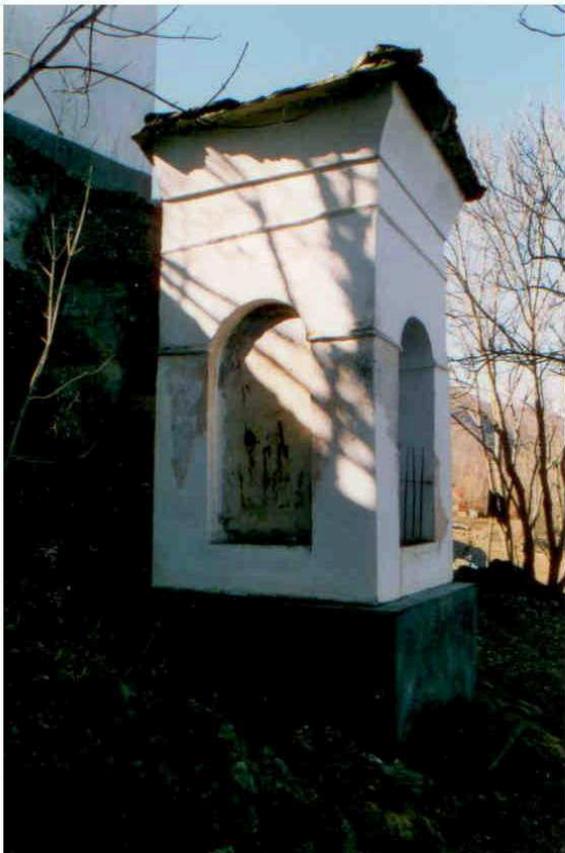
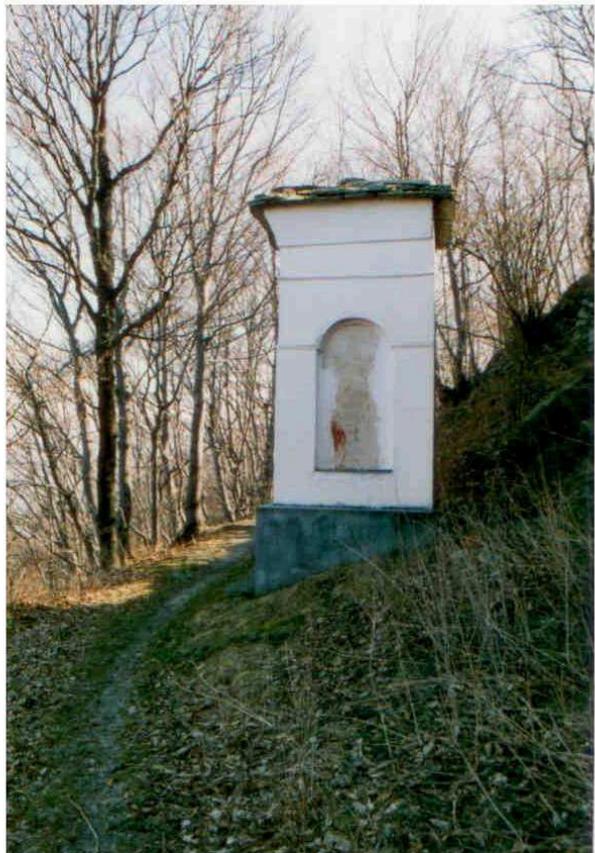
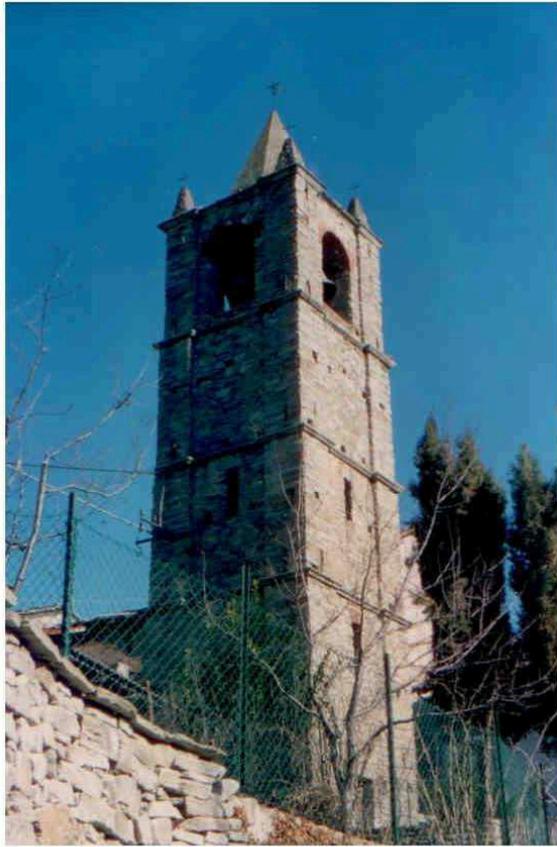
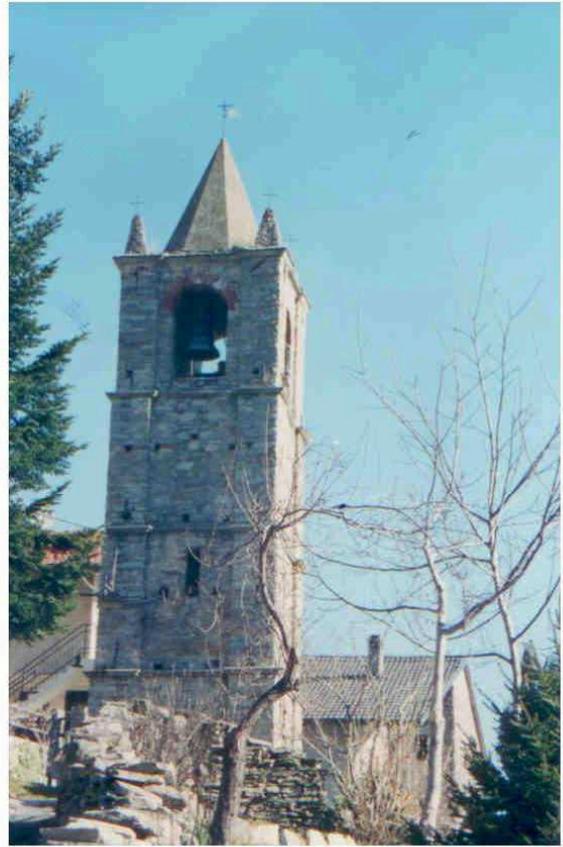
foto 19

19	Riferimento foto n° 19	Particolare 6
	DENOMINAZIONE	Pilone votivo
	UBICAZIONE	Borgata Mura
	EPOCA	secolo XVIII/XIX
	DESCRIZIONE	Edicola votiva a pianta quadrata con nicchia centrale e due laterali in muratura lapidea intonacata. Manto di copertura in lose su orditura

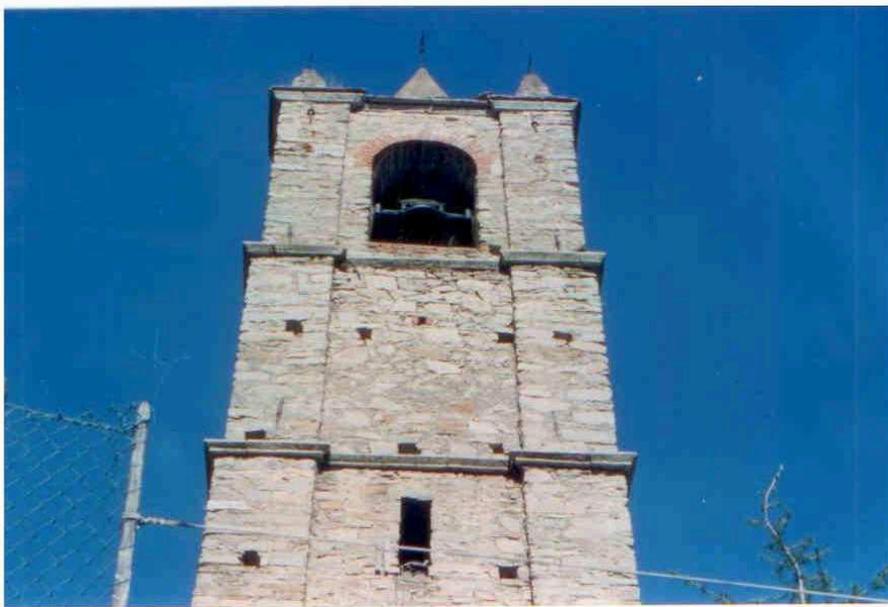
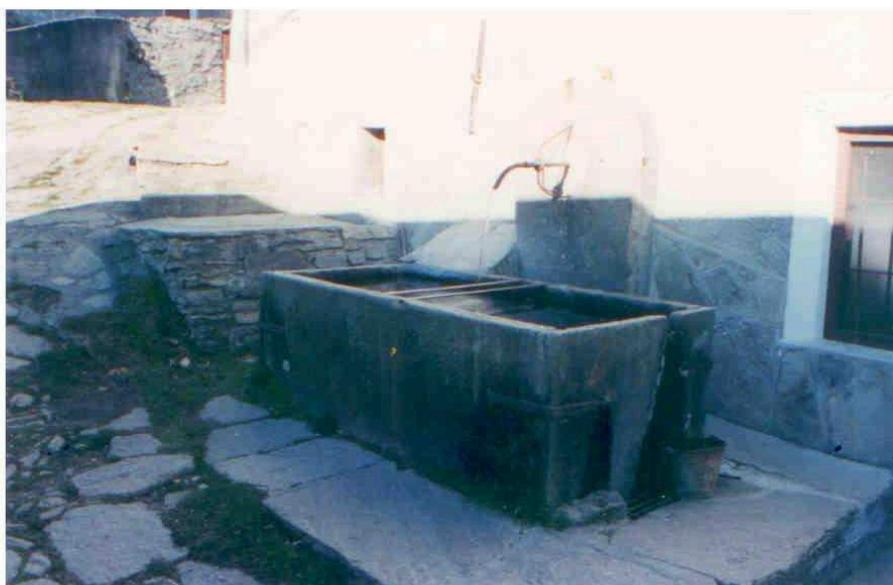
foto 20

20	Riferimento foto n° 20	Particolare 7
	DENOMINAZIONE	Torre campanaria.
	UBICAZIONE	Borgata Folatone
	EPOCA	seconda metà del secolo XIX
	DESCRIZIONE	Torre campanaria a pianta quadrata a sei livelli in muratura lapidea non intonacata conclusa da cuspide a pianta esagonale e pinnacoli. Apertura su prospetti a feritoia e a monofora.
	STATO CONSERVAZIONE	DI Buono- non sono visibili danni al manufatto.
	OSSERVAZIONI	
	USO ORIGINALE	
	INTERVENTI AMMESSI	manutenzione ordinaria.

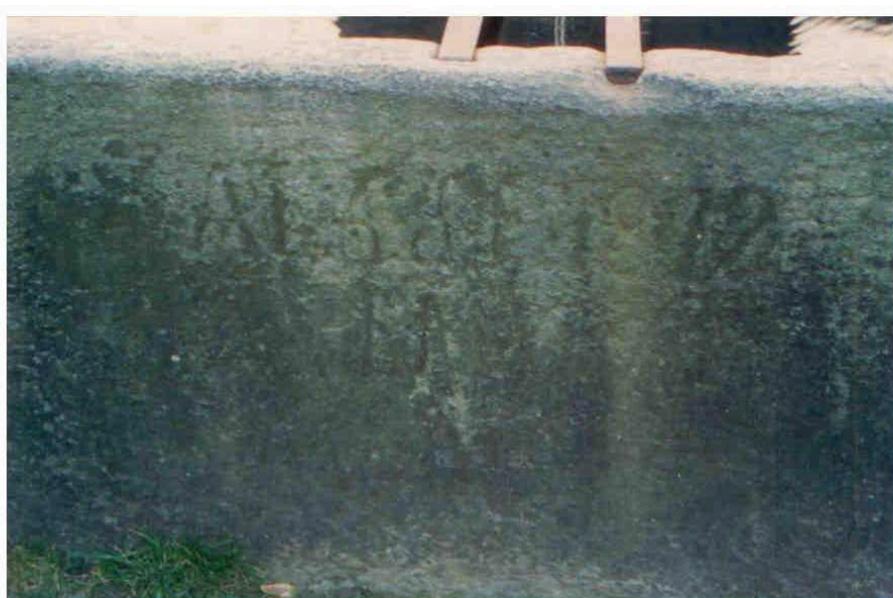
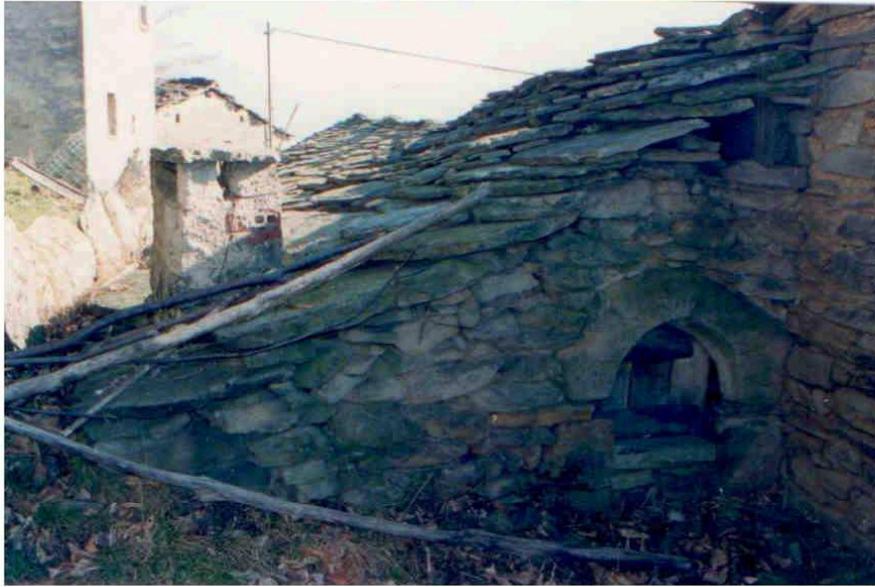
foto 21

21	Riferimento foto n° 21	Particolare 7
	DENOMINAZIONE	Fontana comunitaria.
	UBICAZIONE	Borgata Folatone
	EPOCA	1872
	DESCRIZIONE	Manufatto a pianta rettangolare costituito da vasca di contenimento dell'acqua in quattro lastre lapidee legate con malta di calce e grappe metalliche. Torone in pietra localizzato posteriormente.
	STATO CONSERVAZIONE	DI Mediocre – le lastre in pietra costituenti la vasca presentano fenomeni di efflorescenza e di non perfetta tenuta

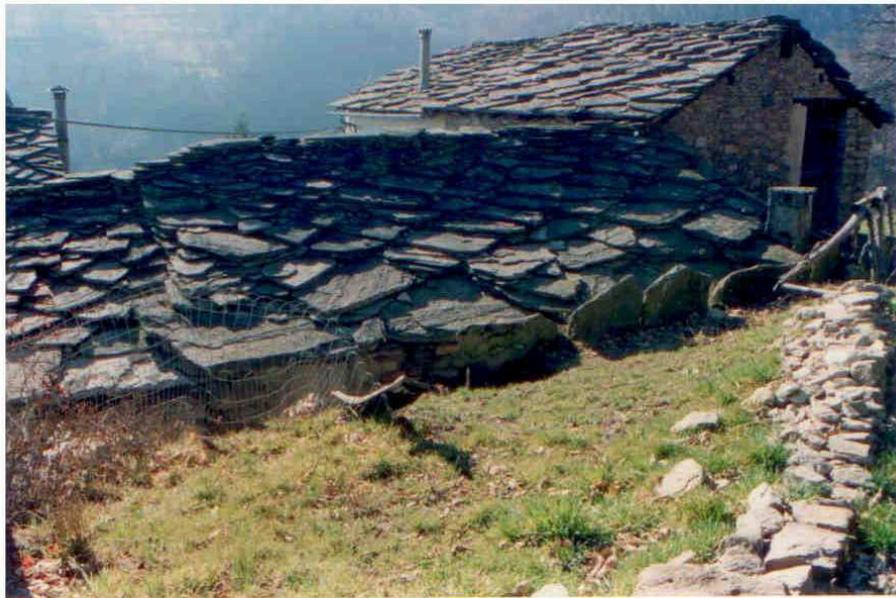
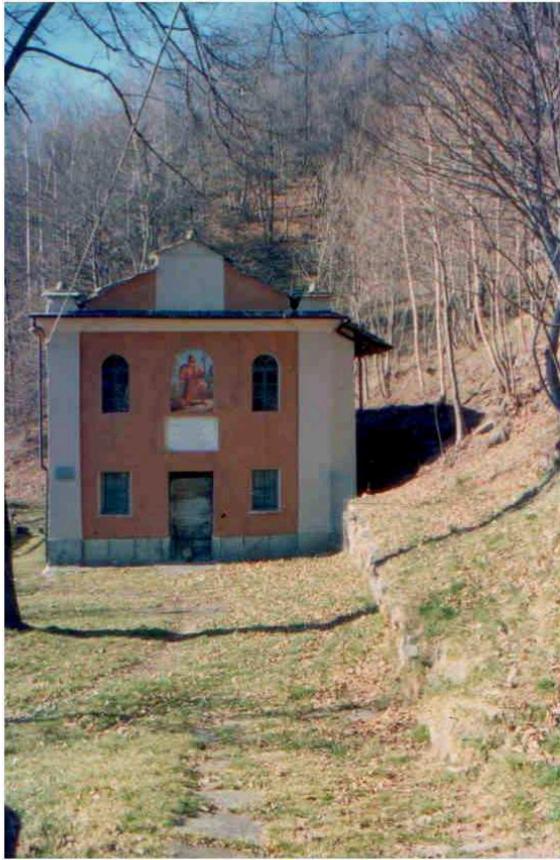
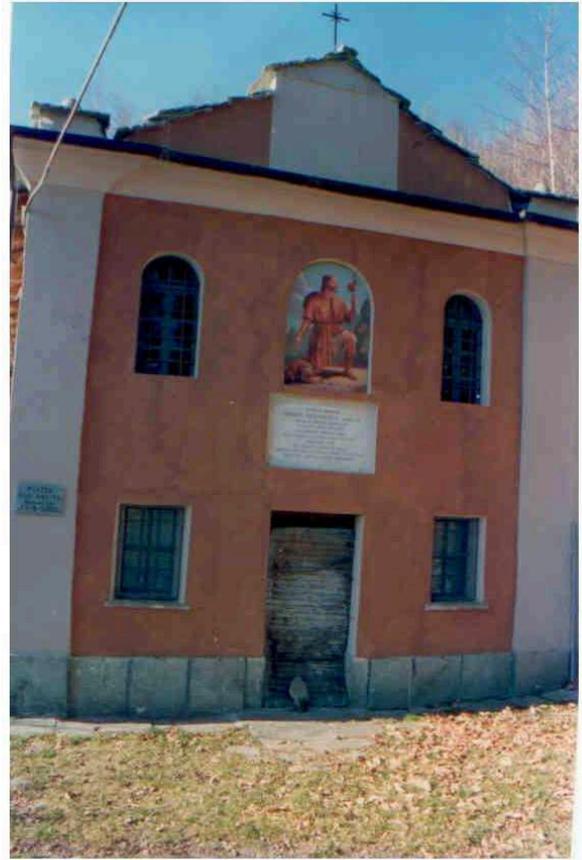
foto 22

22	Riferimento foto n° 22	Particolare 7
	DENOMINAZIONE	Forno comunitario
	UBICAZIONE	Borgata Folatone
	EPOCA	secolo XIX
	DESCRIZIONE	Edificio a pianta pseudo rettangolare in muratura lapidea non intonacata a due livelli fuori terra, parzialmente interrato su due lati, volte lapidee e solai in legno. Manto di copertura in lose su orditura in legno. Apertura sui prospetti.
	STATO CONSERVAZIONE	DI Mediocre – sono visibili distacchi di legante tra i conci in pietra e danni all’intonaco del camino.
	OSSERVAZIONI	
	USO ORIGINALE	
	INTERVENTI AMMESSI	manutenzione ordinaria e la sostituzioni di elementi strutturali fatiscenti con altri dello stesso tipo.

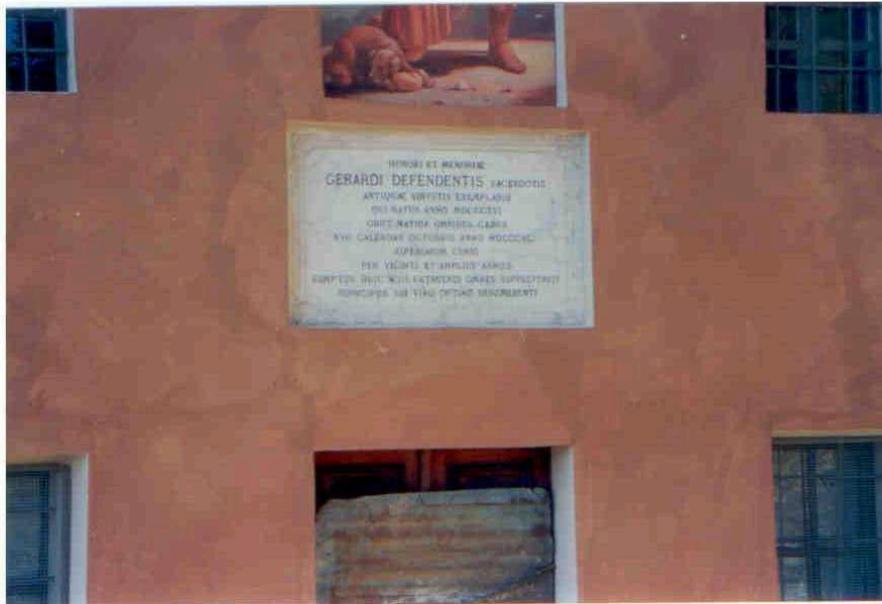
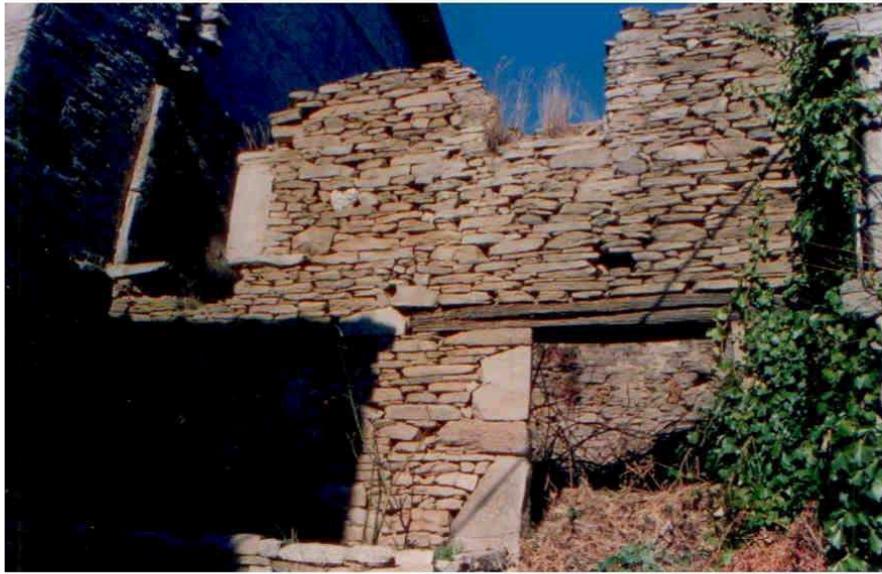
foto 23

23	Riferimento foto n° 23	Particolare 7
	DENOMINAZIONE	Cappella di S. Rocco
	UBICAZIONE	Borgata Folatone
	EPOCA	prima metà del secolo XVIII
	DESCRIZIONE	Edificio a pianta rettangolare ad aula unica in muratura lapidea e laterizia intonacata. Volte in laterizio: Manto di copertura in lose su orditura lignea. Aperture sul prospetto di ingresso
	STATO CONSERVAZIONE	DI Buono- non sono visibili danni nell’edificio.
	OSSERVAZIONI	Presenza di lapide commemorativa sul prospetto di ingresso.
	USO ORIGINALE	
	INTERVENTI AMMESSI	manutenzione ordinaria e straordinaria

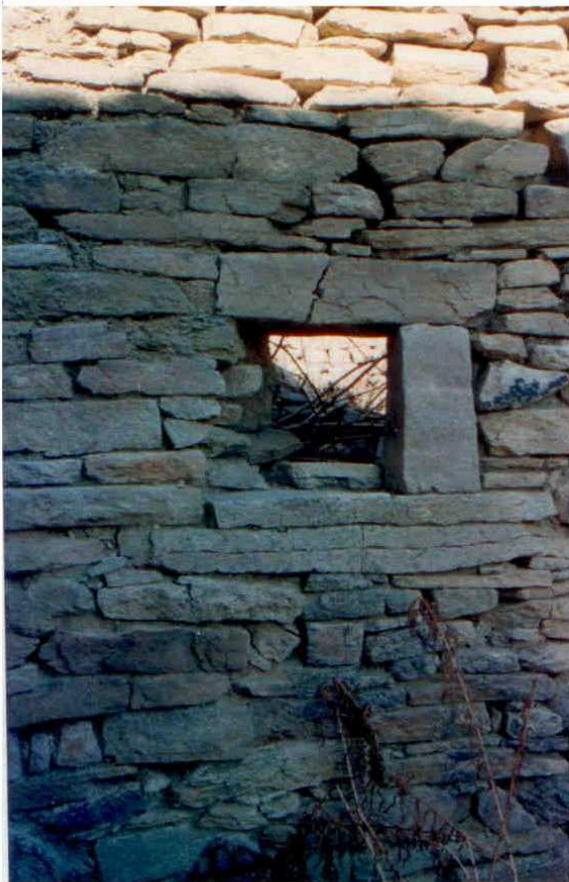
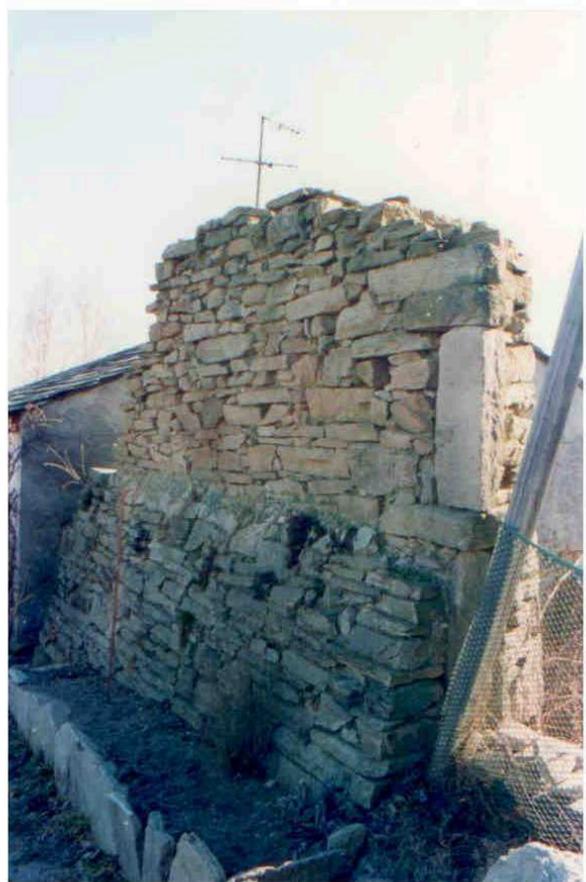
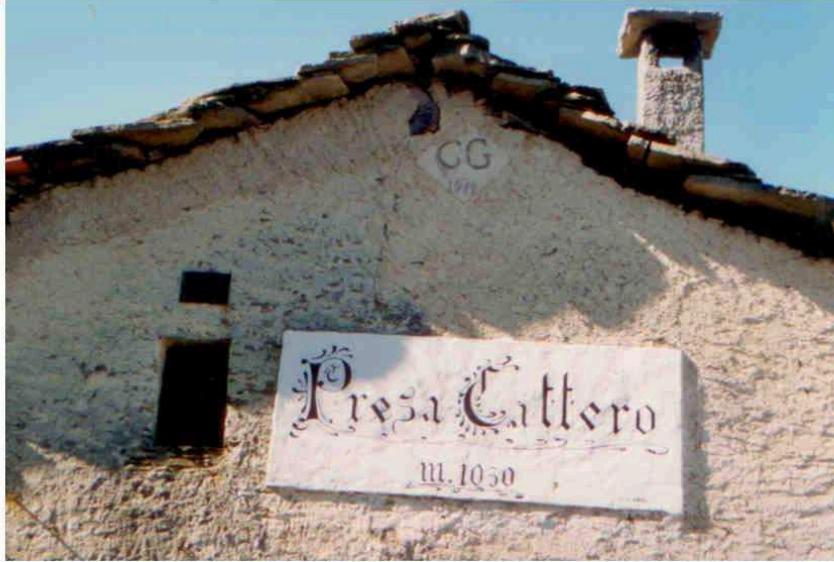
foto 24

24	Riferimento foto n° 24	Particolare 7
	DENOMINAZIONE	Ruderi di casa rurale.
	UBICAZIONE	Borgata Folatone
	EPOCA	secoli XVII/XVIII
	DESCRIZIONE	Ruderi di edificio a pianta rettangolare in muratura lapidea non intonacata. Aperture sui prospetti laterali.
	STATO DI CONSERVAZIONE	Dell'edificio originale rimangono due pareti in pietra sotto forma di lacerto.
	OSSERVAZIONI	L'edificio rurale è parte integrante del tessuto storico della borgata
	USO ORIGINALE	
	INTERVENTI AMMESSI	Quelli necessari per impedire la perdita totale del manufatto, quali la ricostruzione, ove possibile, con l'utilizzo del materiale presente sul posto, e la posa di una copertura lignea

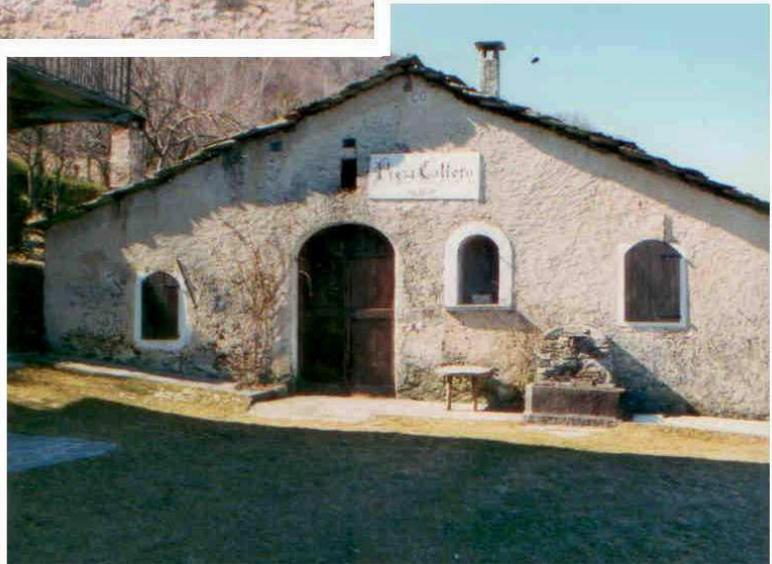
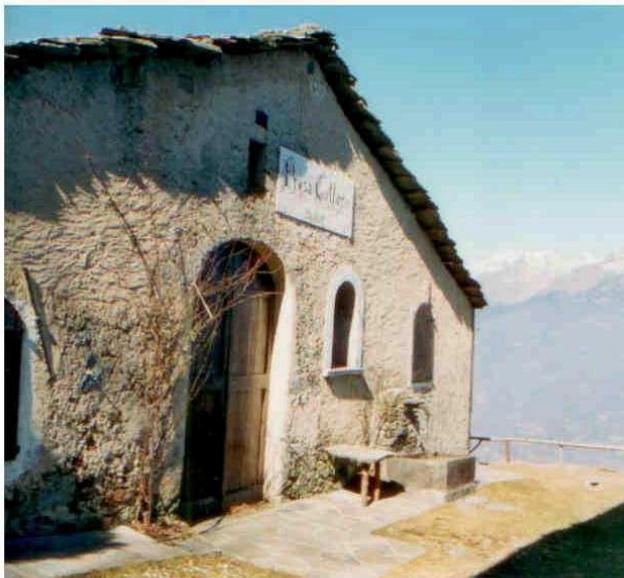
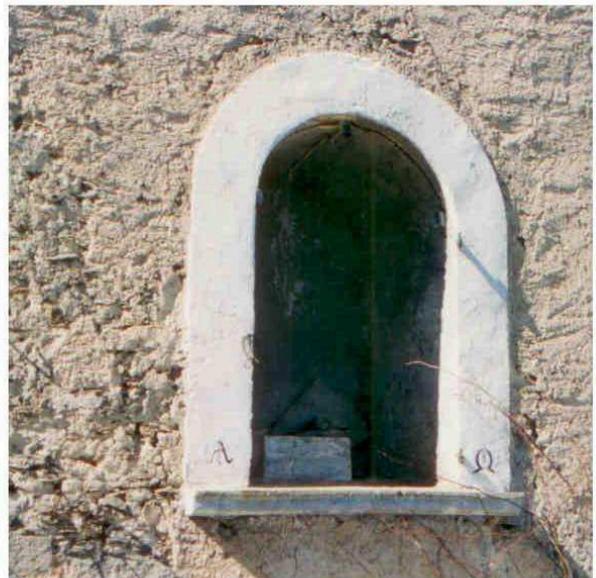
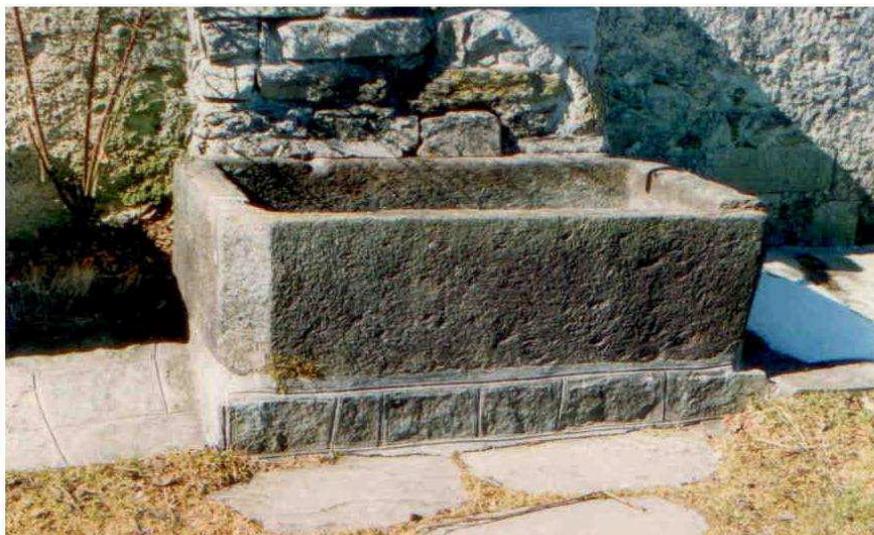
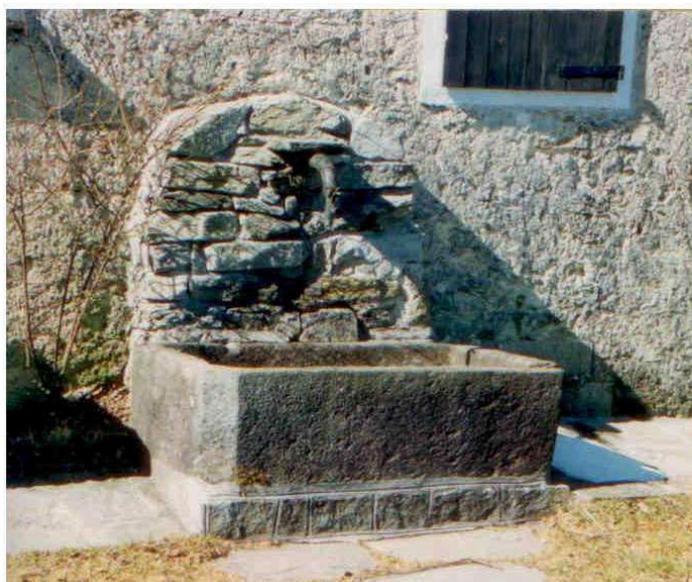
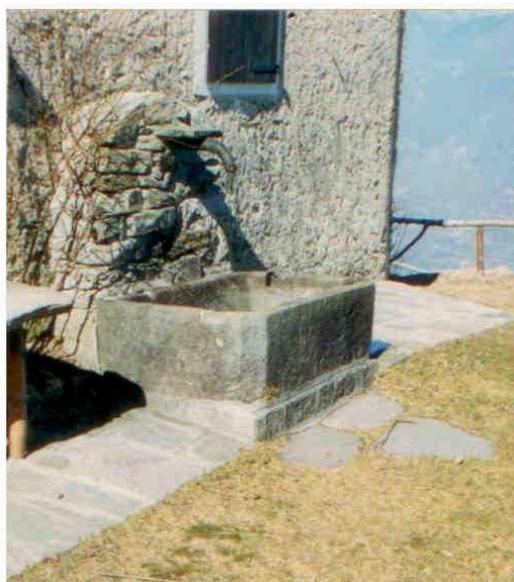
foto 25

25	Riferimento foto n° 25	Particolare 5
	DENOMINAZIONE	Casa rurale
	UBICAZIONE	Presca Cattero
	EPOCA	1862
	DESCRIZIONE	Edificio a pianta pseudo rettangolare in muratura lapidea intonacata, a due piani fuori terra. Volte lapidee e solai lignei. Manto di copertura in lose su orditura in legno. Aperture sui prospetti. Presenza di nicchia sul prospetto principale.
	STATO DI CONSERVAZIONE	Mediocre- I prospetti presentano distacchi di intonaco con fenomeni di dilavamento ed efflorescenze.
	OSSERVAZIONI	Particolare iscrizione dataria parietale.
	USO ORIGINALE	
	INTERVENTI AMMESSI	manutenzione ordinaria, straordinaria e ristrutturazione interna; mantenimento dei caratteri tipologici e dei materiali originari

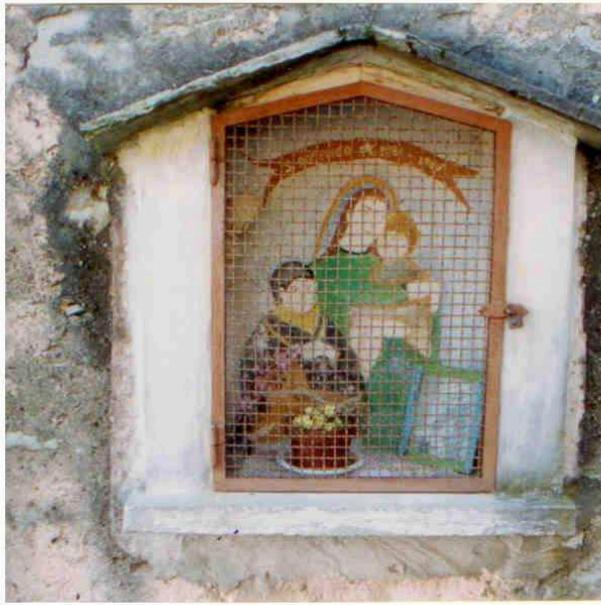
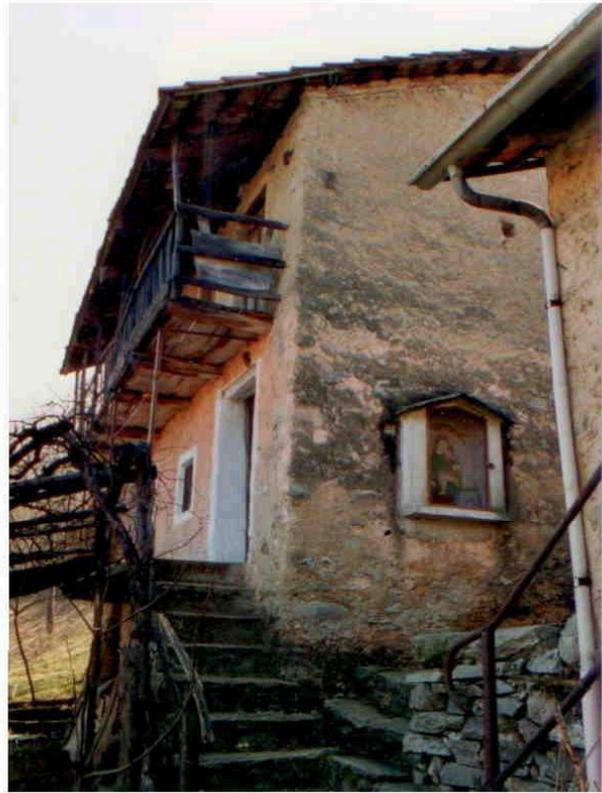
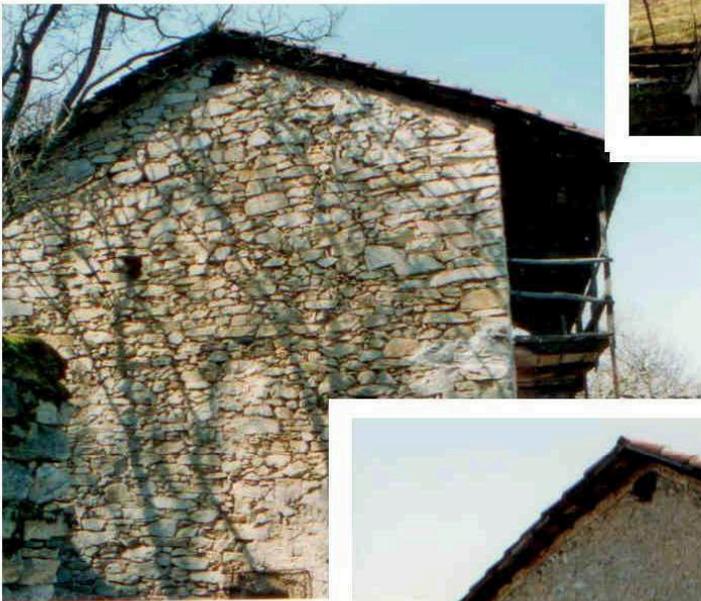
foto 27

27	Riferimento foto n° 27	Particolare 5
	DENOMINAZIONE	Pilone votivo.
	UBICAZIONE	Presca Cattero – strada comunale di Pietra Bruna
	EPOCA	1830
	DESCRIZIONE	Manufatto a pianta quadrata in materiale lapideo intonacato. Manto di copertura in lose. Presenza di nicchia con affresco sacro.
	STATO CONSERVAZIONE	DI Pessimo- I prospetti presentano distacchi di intonaco, fenomeni di dilavamento, efflorescenza e danni al manto di copertura mancante di alcune lose.
	OSSERVAZIONI	
	USO ORIGINALE	
	INTERVENTI AMMESSI	Manutenzione ordinaria e straordinaria con rifacimento dell'intonaco e il completamento del manto di copertura in lose.

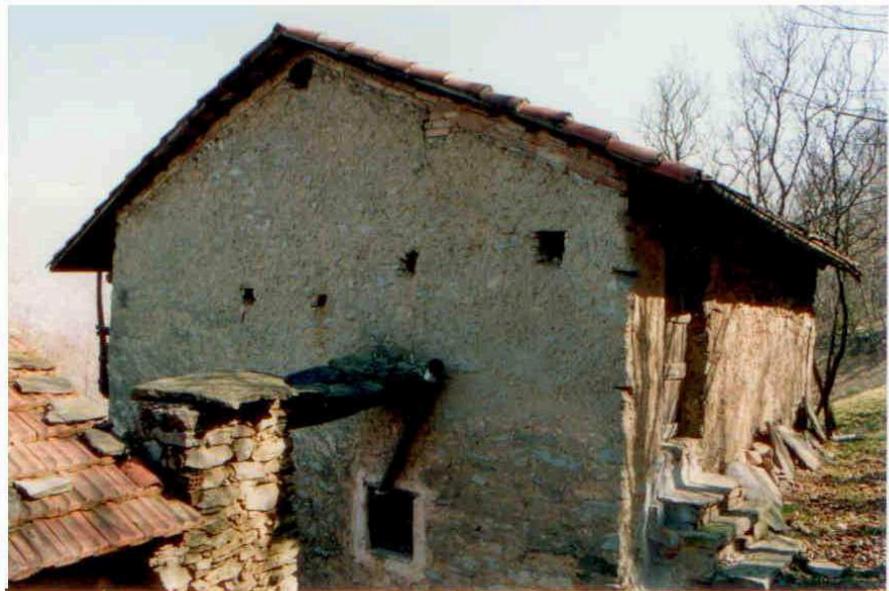
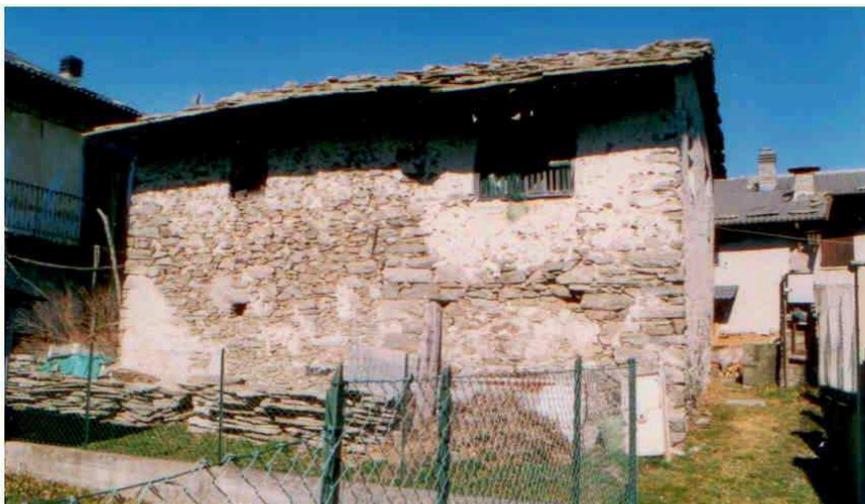
foto 28

28	Riferimento foto n° 28	Particolare 4
	DENOMINAZIONE	Casa rurale Usseglio
	UBICAZIONE	Casa Usseglio
	EPOCA	seconda metà del secolo XIX

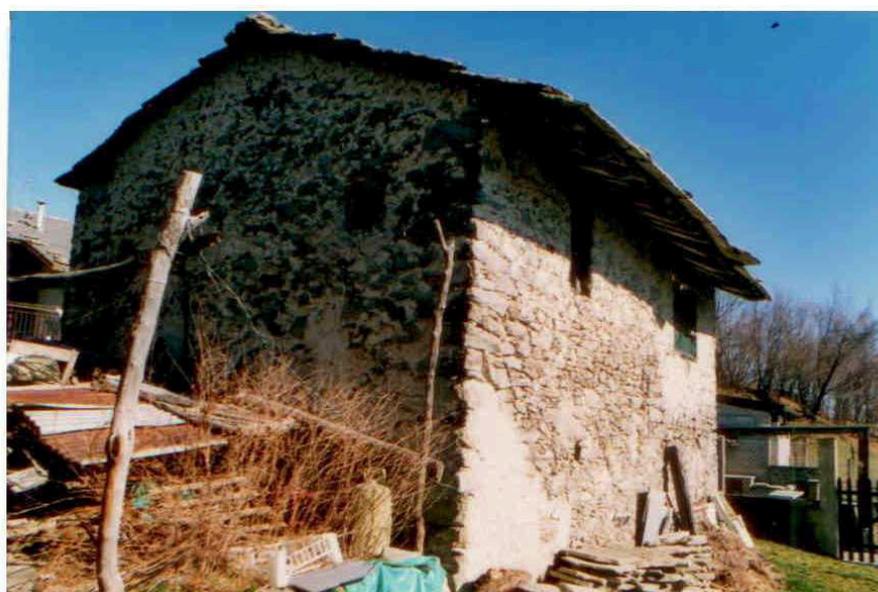
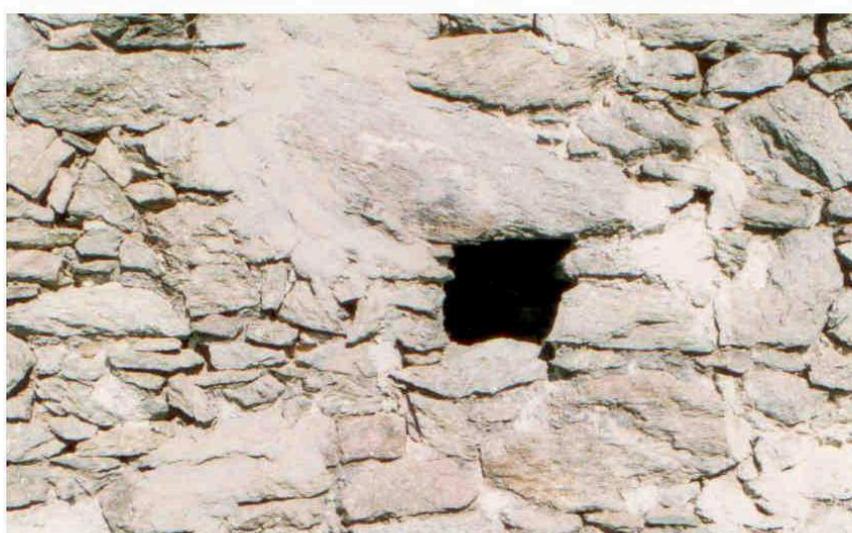
foto 29

29	Riferimento foto n° 29	Particolare 6
	DENOMINAZIONE	Casa rurale
	UBICAZIONE	Borgata Mura
	EPOCA	seconda metà del secolo XIX
	DESCRIZIONE	Edificio a pianta romboidale a due piani fuori terra in muratura lapidea parzialmente intonacata. Volte lapidee e solai in legno. Manto di copertura in lose su orditura in legno. Aperture su prospetti.
	STATO DI CONSERVAZIONE	Mediocre- I prospetti presentano distacchi di leganti fra i cocci in pietra e danni alla copertura in lose.
	OSSERVAZIONI	
	USO ORIGINALE	
	INTERVENTI AMMESSI	Manutenzione ordinaria, straordinaria e ristrutturazione interna. E' ammessa la ripresa dell'intonaco su tutti i prospetti e la riparazione del manto di copertura in lose.
