Regione Piemonte
Provincia di Torino
Comune di Vaia

Piano Regolatore Generale Comunale
Variante strutturale

Carta della pericolosità dei dissesti

Tavola n. 10

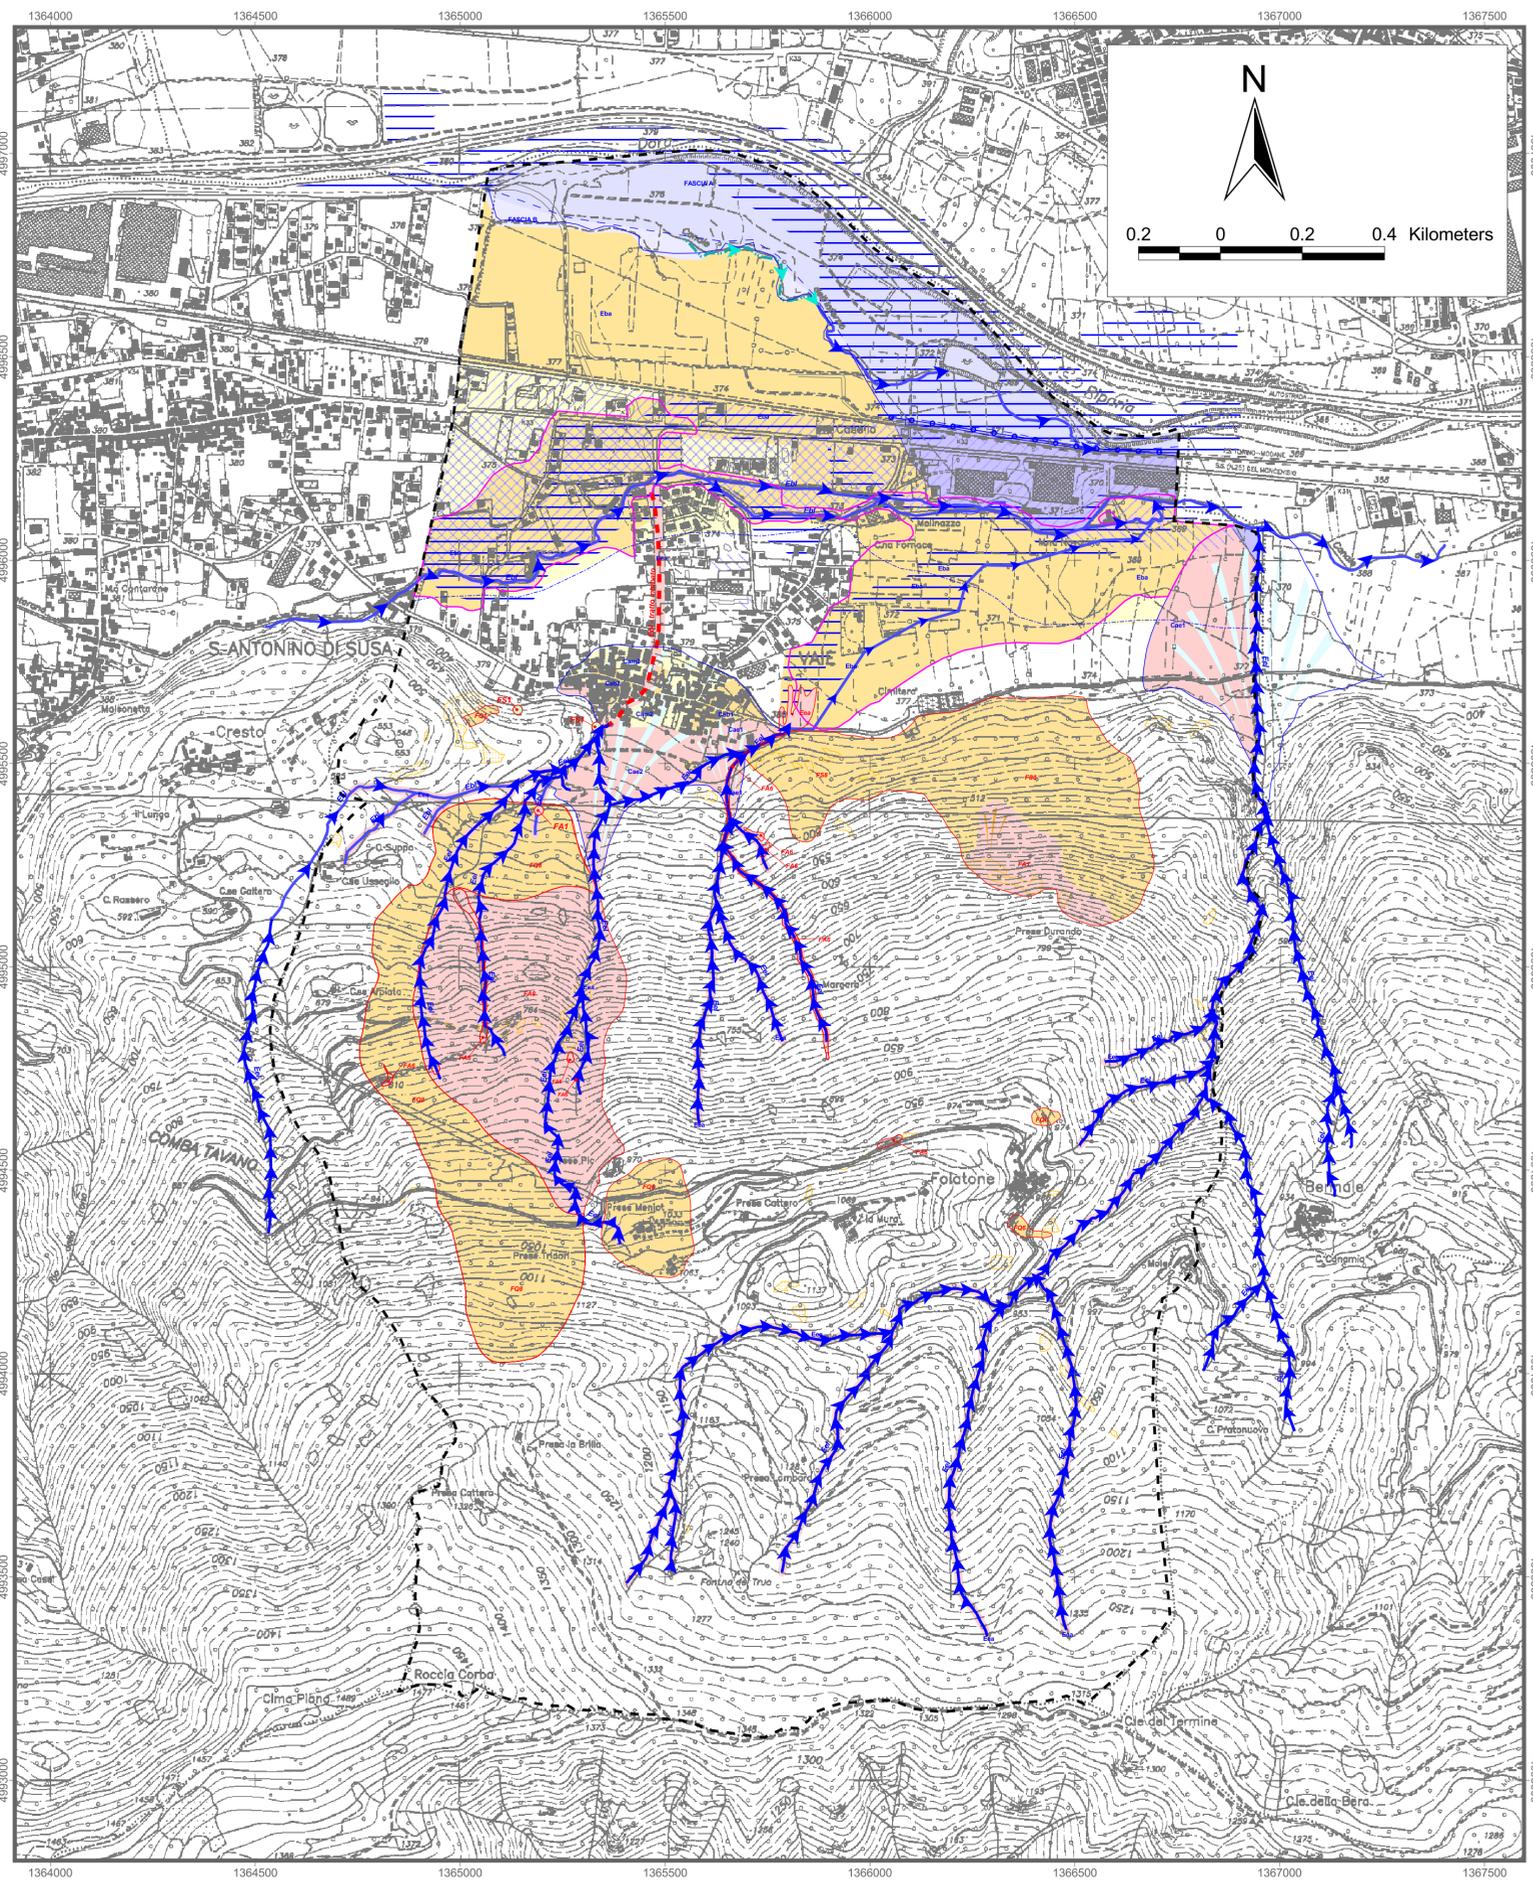
- Per i processi fluvio-torrentizi di tipo lineare l'intensità dei processi è stata valutata in base alle caratteristiche geomorfologiche delle aste.
- Per i processi sui conoidi la "pericolosità" è stata valutata in base a elementi geomorfologici, alle caratteristiche morfometriche dei relativi bacini e in base al metodo AFHE (Fontan et al. 2003).
- Per le frane la "pericolosità" è stata valutata in funzione della tipologia della frana (1: crollo; 2: Ribaltamento; 3: Rotazionale; 4: Planare; 5: Colamento lento; 6: Colamento veloce; 7: Sprofondamento; 8: DGPV; 9: Soil-slip; 10: Composti) ed alla sua attività (A: attivo; Q: quiescente; S: stabilizzato).
- Per quanto riguarda i conoidi: 1: interventi di sistemazioni assenti, negativi, inefficaci; 2: migliorativi.

Nelle aree bianche (non colorate) poste nella piana di fondovalle e sul versante non sono stati evidenziati i possibili dissesti potenziali. Essi sono stati considerati nella carta di sintesi all'idoneità urbanistica.
