Regione Piemonte
 Provincia di Torino
 Comune di Vaie

**Piano Regolatore Generale Comunale
 Variante strutturale**

Carta delle opere idrauliche

Tavola n. 6
 scala 1:5000

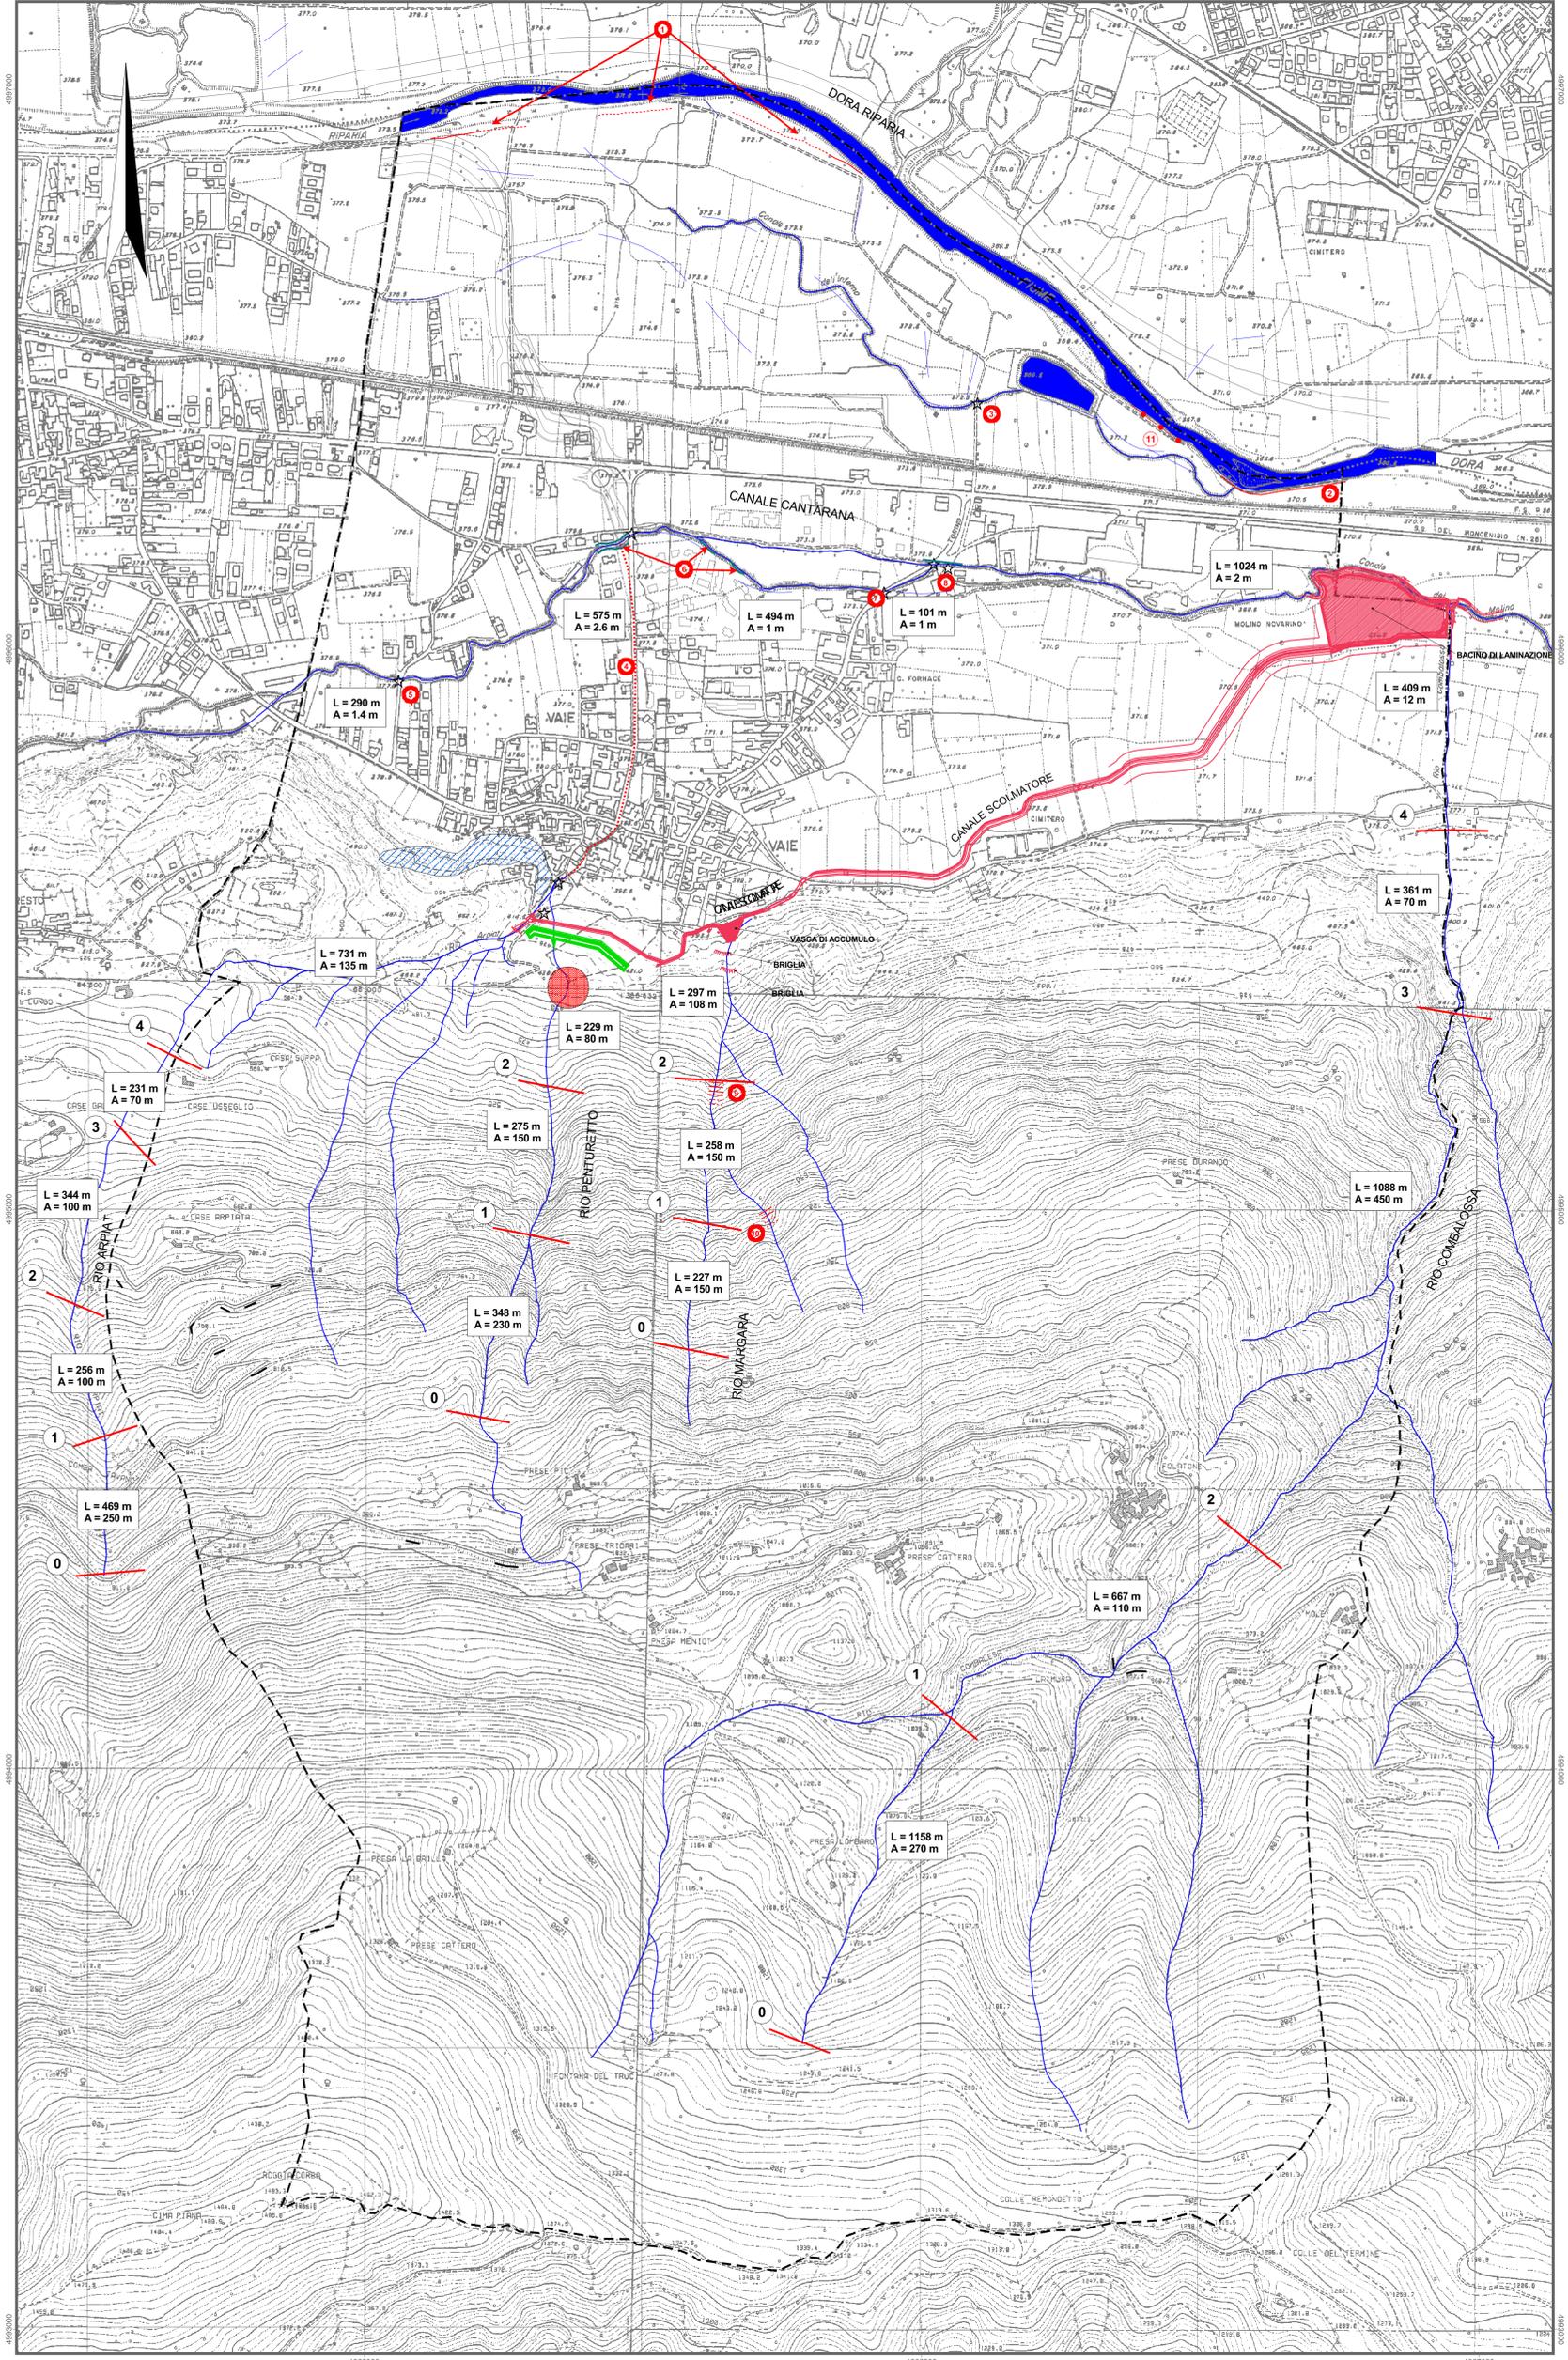
Sezioni di chiusura e relativa numerazione (nel cerchio); il numero rosso indica la quota.

Aste torrenziate ed impluvi minori. Le aste sono state suddivise in tronchi omogenei (linea rossa e relativa numerazione), in cui è indicata la lunghezza planimetrica L e il dislivello A.

- Attraversamenti.
- Gabbionate.
- Opere spondali in pietra: a) in buono stato di conservazione; b) in cattivo stato di conservazione.
- T tratto del Rio Arpat intubato.
- Opere spondali in calcestruzzo armato.
- Briglie in pietra: a) in buono stato di conservazione; b) in cattivo stato di conservazione.
- Briglie in cemento armato sul Rio Penturetto (eseguite)
- Scogliere in massi.
- Vallo para-debris-flow (eseguiti)
- Opere in progetto
- Canale scolmatore, briglie, vasca di accumulo e bacino di laminazione

- Interventi di stabilizzazione delle pareti rocciose (eseguiti).
- Numero scheda censimento opere idrauliche.
- Alveo di piena ordinaria della Dora Riparia
- Laghetto artificiale in prossimità della Dora Riparia.
- Alveo abbandonato del rio Penturetto
- Limite comunale.
