**Regione Piemonte**  
**Provincia di Torino**  
**Comune di Vaie**

**Piano Regolatore Generale Comunale**  
**Variante strutturale**

*Carta della pericolosità dei dissesti*

Tavola n. 7  
 scala 1:5000

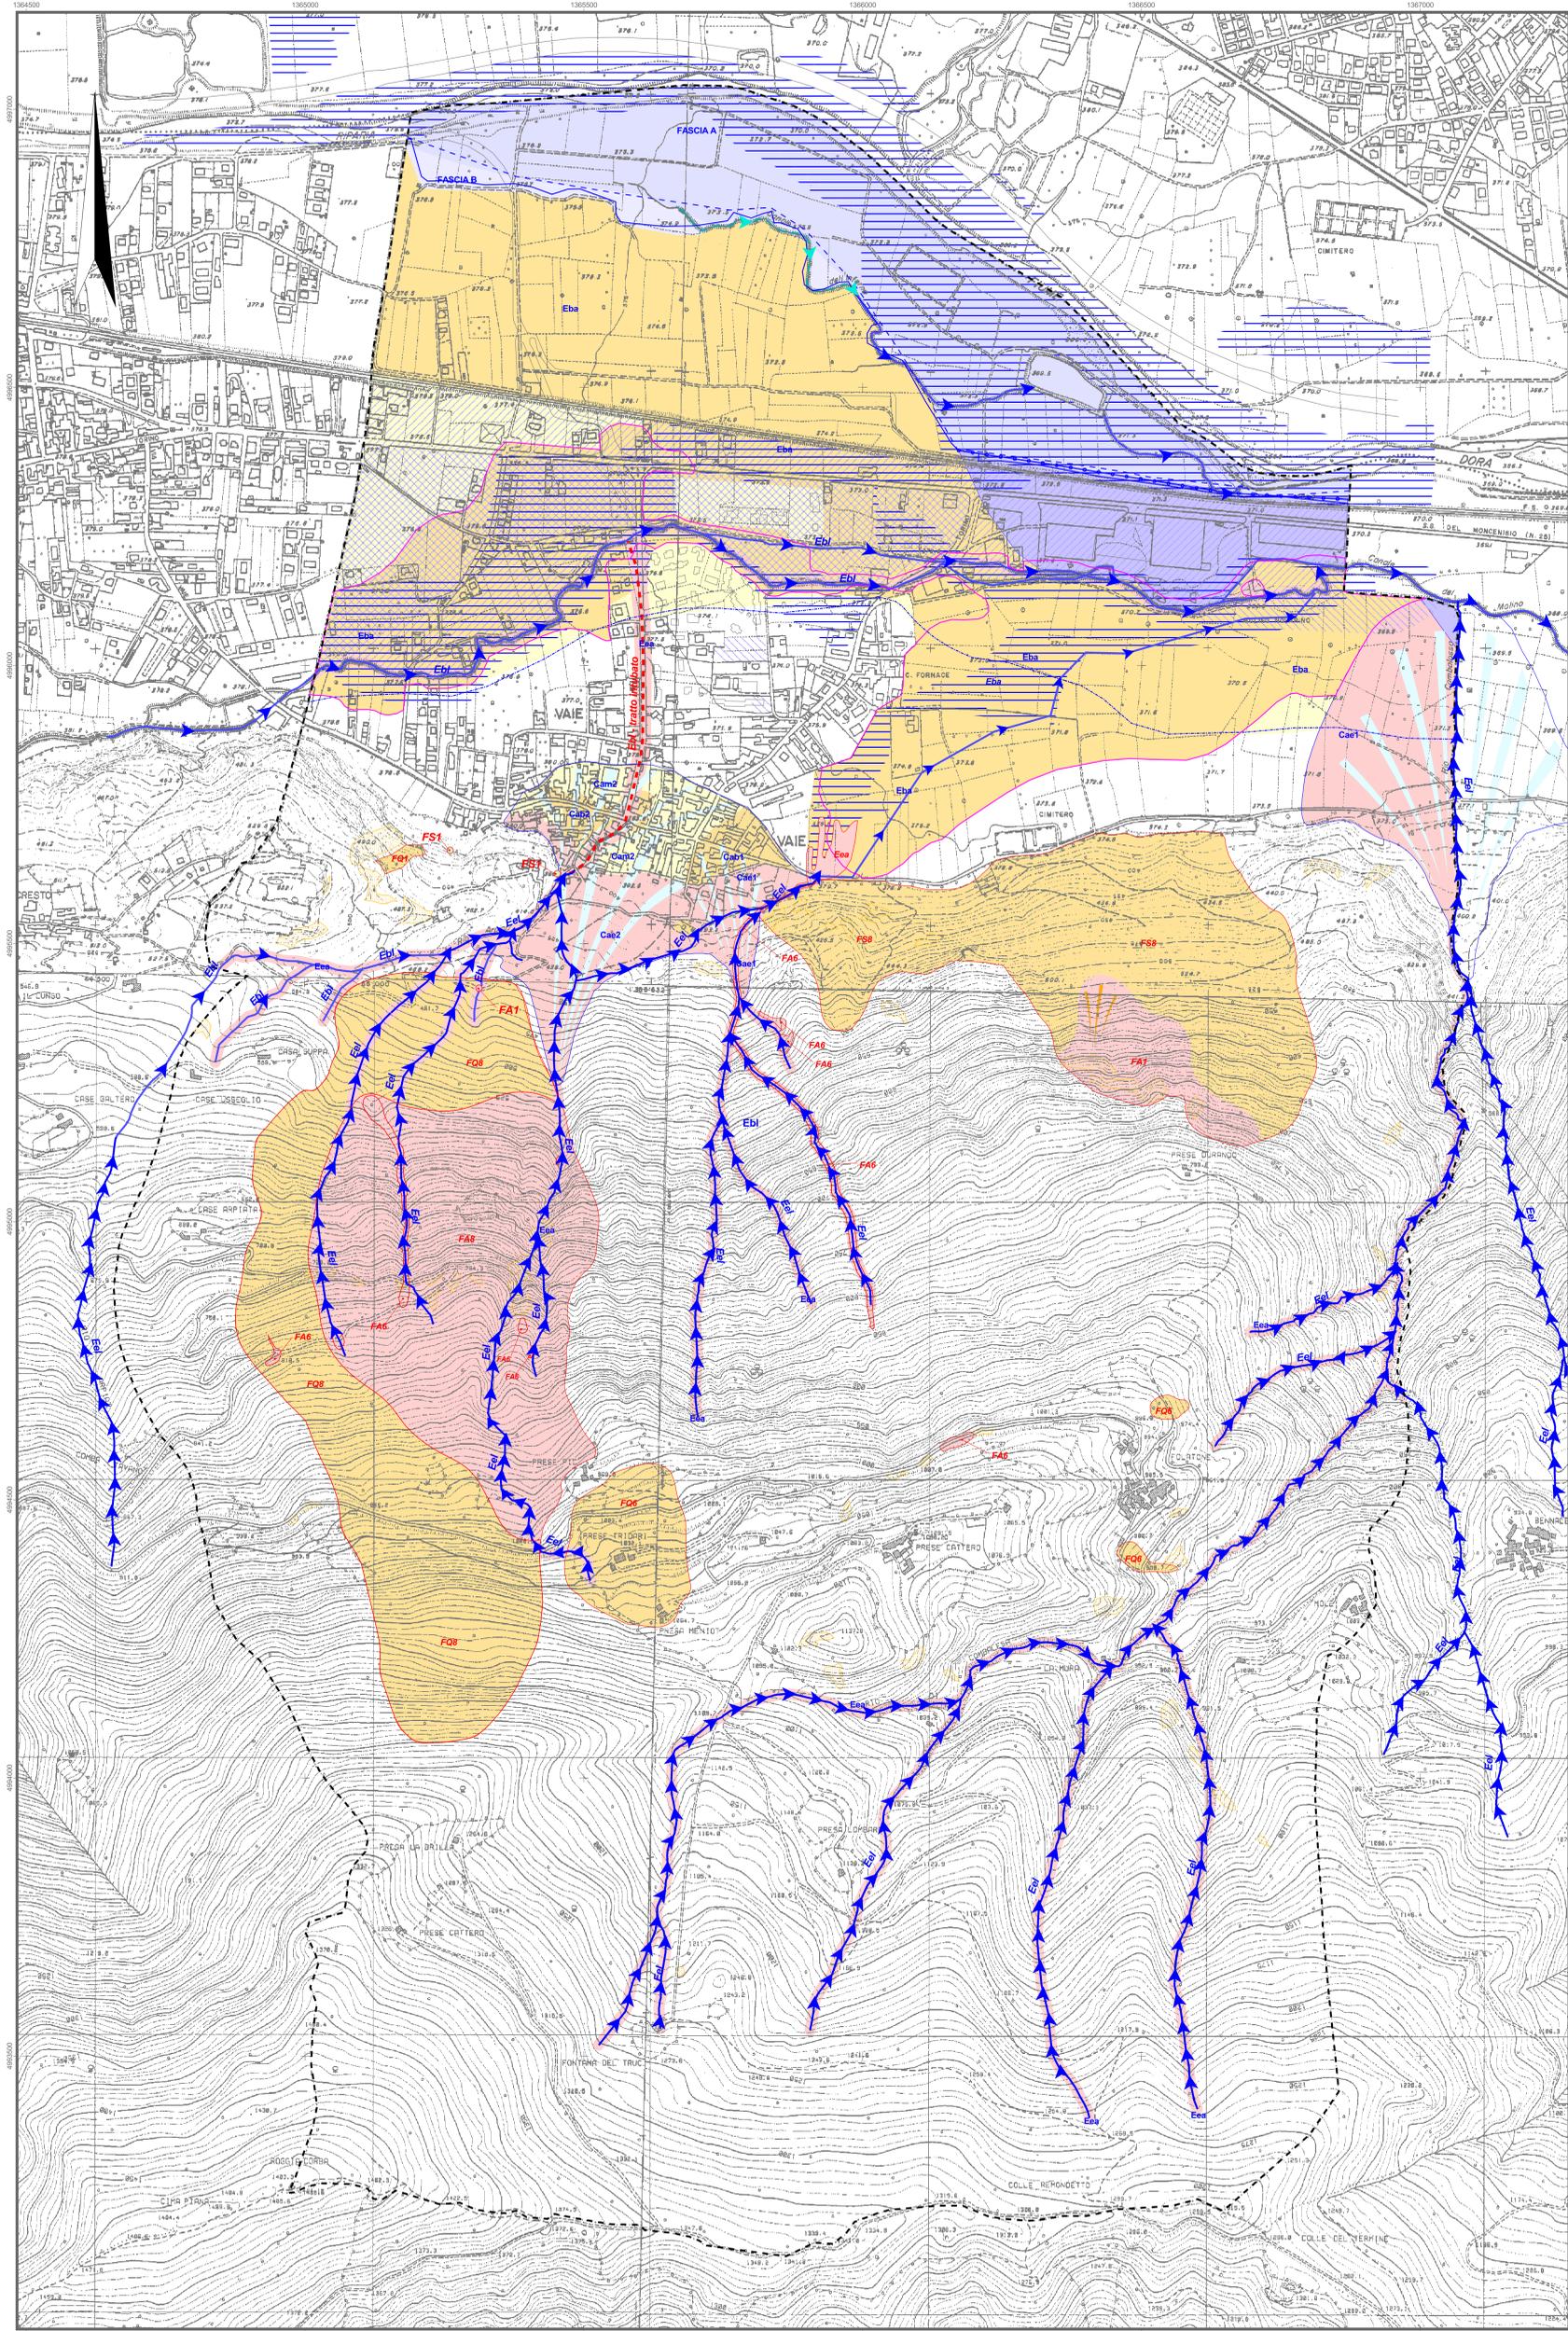
La presente tabella è stata redatta seguendo le indicazioni nella Deliberazione della Giunta Regionale 15 luglio 2002 n. 45-6656.  
 - Per i processi fluvio-erosivi di tipo lineare l'intensità dei processi è stata valutata in base alle caratteristiche geomorfologiche della asta.

- Per i processi sui conoidi la "pericolosità" è stata valutata in base a elementi geomorfologici, alle caratteristiche morfometriche dei relativi bacini e in base al metodo APHE (Fortan et al. 2003).

- Per le frane la "pericolosità" è stata valutata in funzione della tipologia della frana (1: crollo; 2: Ribaltamento; 3: Rotazionale; 4: Planare; 5: Colamento lento; 6: Colamento veloce; 7: Sprofondamento; 8: DGPV; 9: Soil-slip; 10: Composti) ed alla sua attività (A: attivo; C: quiescente; S: stabilizzato).

- Per quanto riguarda i conoidi: 1: interventi di sistemazione assenti, negativi, inefficaci; 2: migliorativi.

Nelle aree bianche (non colorate) poste nella piana di fondovalle e sul versante non sono stati evidenziati i possibili dissesti potenziali. Essi sono stati considerati nella carta di sintesi all'edilizia urbanistica.
